## НЕОДНОРОДНОСТЬ ГРУНТОВ В ОСНОВАНИИ ФУНДАМЕНТОВ КАК ОСНОВНАЯ ПРИЧИНА ПОВРЕЖДЕНИЙ ЗДАНИЙ В ЕКАТЕРИНБУРГЕ

# NONUNIFORMITY OF SOILS IN THE FOUNDATION BED AS THE PRINCIPAL CAUSE OF DAMAGE TO BUILDINGS IN EKATERINBURG

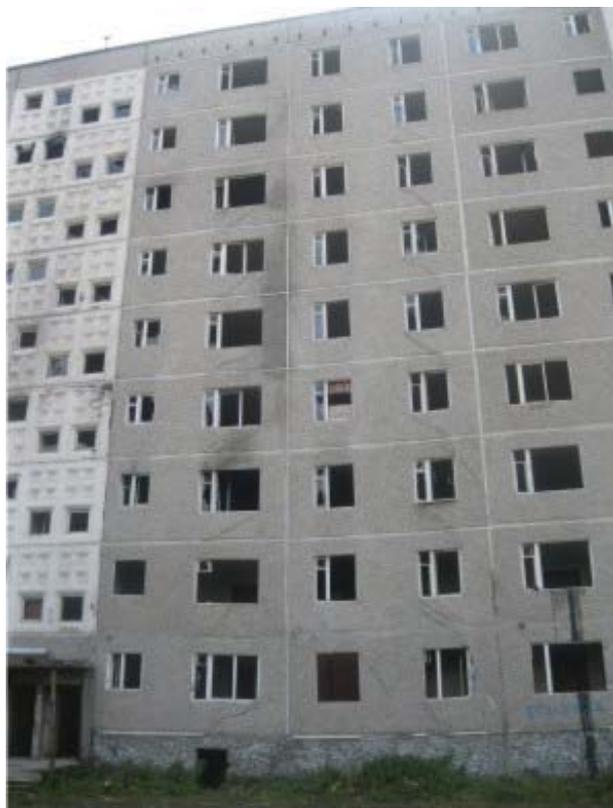
Рис.1а. Зоны деформации северной стены дома в центральной части дома между вторым и третьим подъездами.

Следовательно, можно заключить, что причиной деформации и повреждения девятиэтажного жилого дома № 6 на ул. Мусоргского была неравномерная и аномально высокая (с аномально большой амплитудой) осадка участков его фундамента в центральной и западной частях северной стены дома, обусловленная снижением несущей способности грунтов на участках пересечения контура дома с предполагаемой субмеридиональной обводненной реликтовой зоной деформации верхней части земной коры, в которой предположительно действовали и действуют суффозионные процессы.

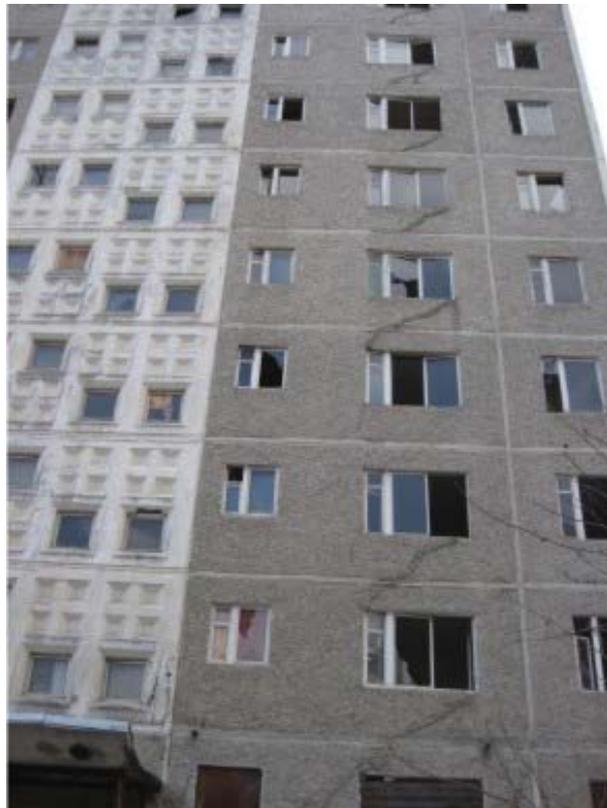
Рис.1б. Зоны деформации северной стены в западной части дома.

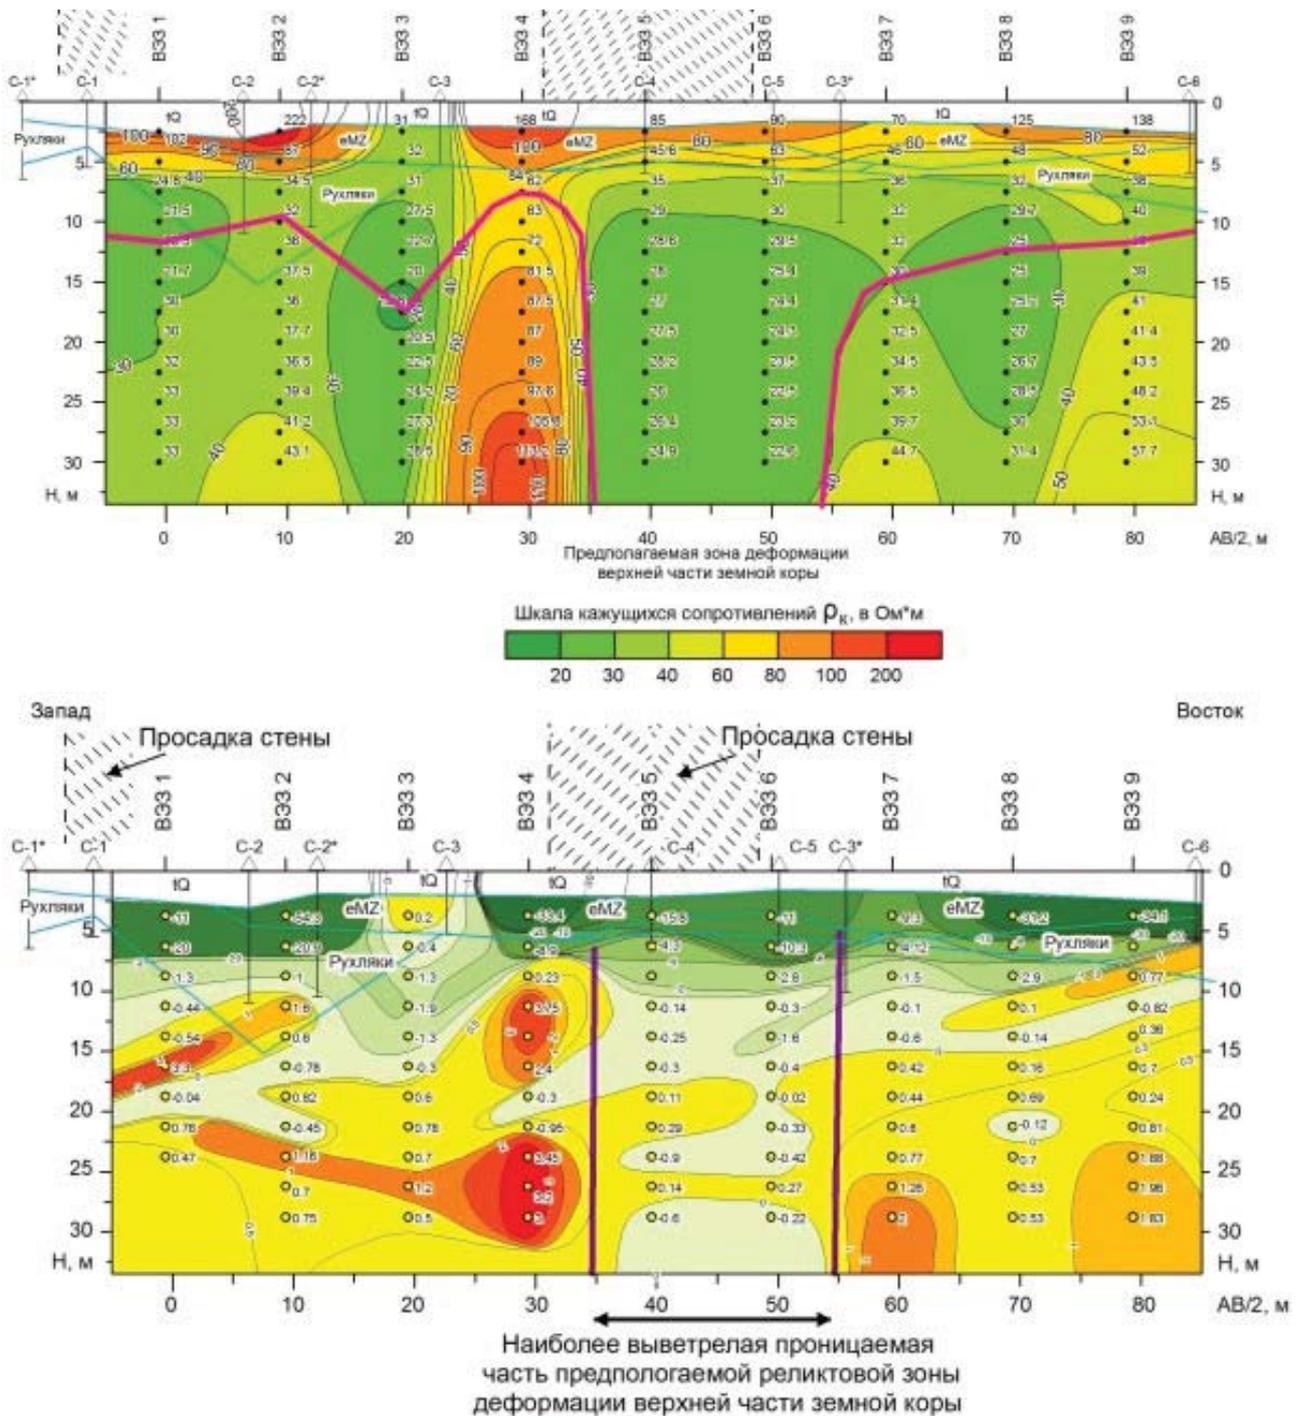
Рис. 2. Профиль ВЭЗ вдоль северной стены дома № 6 на ул. Мусоргского в Екатеринбурге. Разрезы: а) наблюдаемых кажущихся электросопротивлений (верхний чертеж). Лиловая линия – предполагаемая по данным ВЭЗ подошва малопрочных сильновыветрелых порфиров; б) градиентов кажущихся сопротивлений по АВ/2 (нижний чертеж). Характеризует распределение удельных электросопротивлений. Составил: Гуляев А.Н., компьютерная обработка и графика Осипова А.Ю., Осипов В.Ю., Институт геофизики УрО РАН, 2011 г.

Низкоомная предполагаемая зона деформации верхней части земной коры под центральной частью дома содержит субвертикальное относительно более высокоомное и, возможно, относительно прочное тело (точки ВЭЗ 4 (северная стена) и 11 (южная стена)). Высокоомное тело имеет мощность в несколько метров и находится в интервале между скважинами 3 и 4, 7 и 9 и поэтому при инженерно-геологических изысканиях обнаружено не было. Данное тело можно предположительно отождествить с дайкой гранит-аплитов или кварцевых диоритов, залегающей в реликтовой палеозойской зоне деформации земной коры, сложенной выветрелыми относительно низкоомными малопрочными трещиноватыми породами (порфиритами) – точки ВЭЗ 3,5,6 (рис. 3, 4, 8). Такие тела имеются в верхней части земной коры на территории Екатеринбурга [1,2].

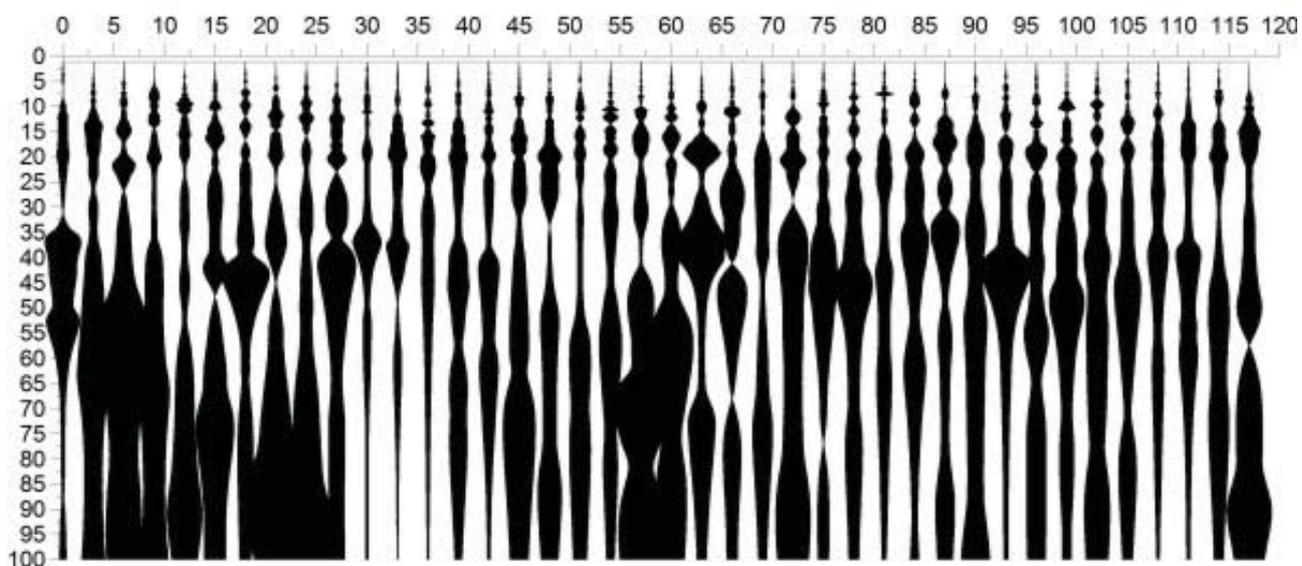
Рис. 4. Разрез по данным спектральной сейсморазведки вдоль северной стены дома на ул. Мусоргского, 6, профиль 2. Запад слева, восток справа. Выполнили: Мельник В.В., Замятин А.Л., Институт горного дела УрО РАН, 2010 г.

крупных V-образных элементов (рис.4, 5). На разрезах георадарных зондирований эти структуры отчетливо не проявлены (рис. 6).

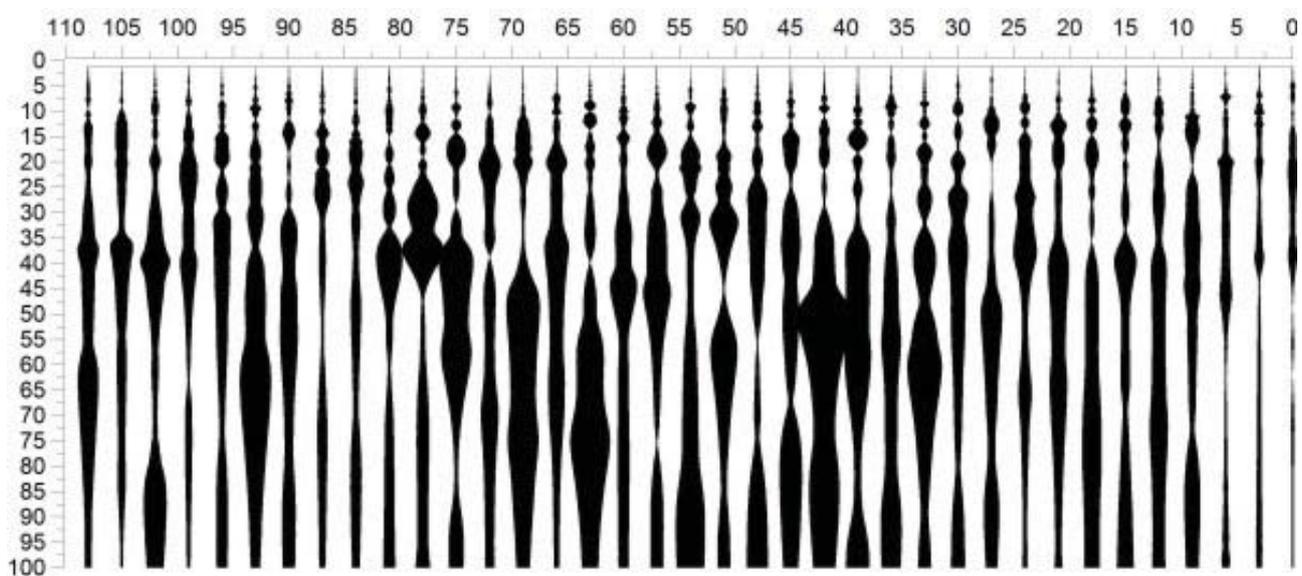
Рис.5. Разрез по данным спектральной сейсморазведки вдоль южной стены дома на ул. Мусоргского, 6, профиль 3. Запад слева, восток справа. Выполнили: Мельник В.В., Замятин А.Л., Институт горного дела УрО РАН, 2010 г.

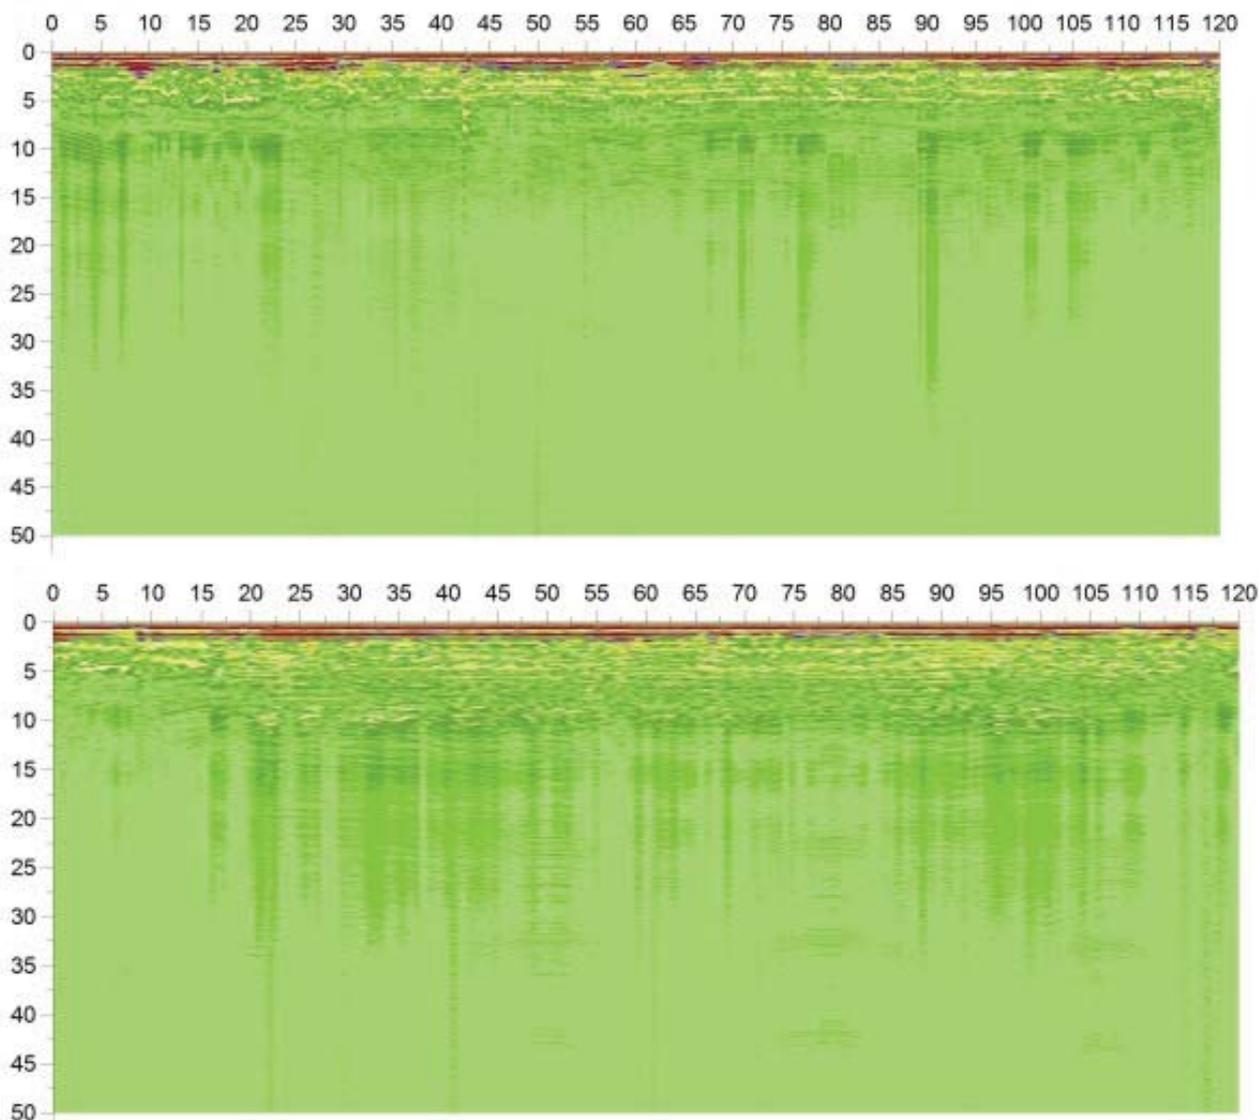
Рис. 6. Разрезы по данным георадарного зондирования по профилям вдоль северной (верхний чертеж, георадарный профиль 2) и вдоль южной стен (нижний чертеж, георадарный профиль 3) дома № 6 на ул. Мусоргского. Запад слева, восток справа. Составили: Мельник В.В., Замятин А.Л., Институт горного дела УрО РАН, 2010 г.

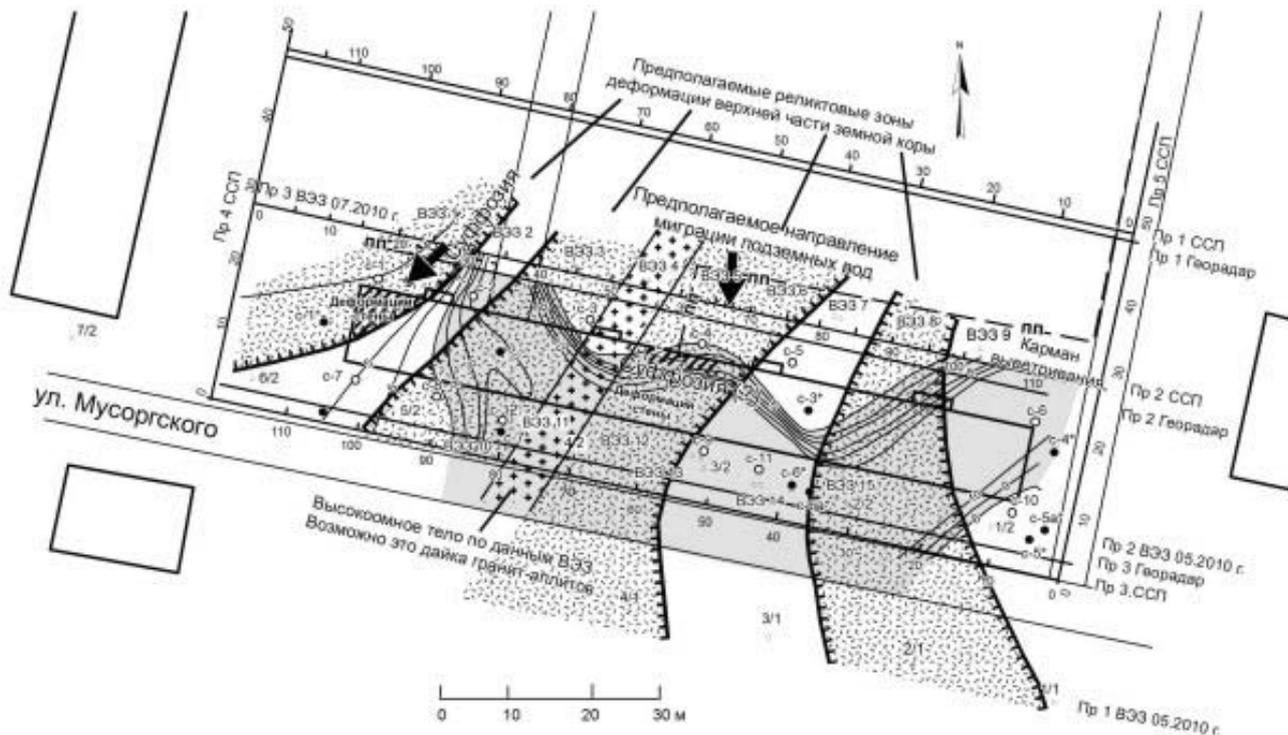
Не исключено, что по контактам предполагаемой дайки гранит-аплитов в мезо-кайнозойское время могли развиваться щели каолинизации, а затем каолинит вымывался подземными водами. В результате, вдоль контактов дайки могли развиваться явления псевдокарста, согласно схеме предложенной в работе [2]. Кроме того, процесс выноса подземными водами глинистого материала (суффозия) мог активно действовать в пределах вмещающей дайку реликтовой палеозойской зоны деформации, сложенной низкоомными малопрочными трещиноватыми горными породами, превращенными в верхней части земной коры процессами выветривания в элювиальные сутлинки. В результате, в зоне контакта предполагаемой дайки и в самой предполагаемой реликтовой палеозойской зоне деформации земной коры, вмещающей ее, также могли развиваться явления суффозии и псевдокарста, приведшие к аномальной просадке фундамента дома на этих участках и повреждению фундамента и стен. Развитию этих процессов могло способствовать субширотное расположение дома на пути потока подземных вод, текущих в районе рассматриваемого дома с севера на юг (рис. 7).

Рис. 7. Структурно-тектоническая схема площадки расположения аварийного отселенного девятиэтажного жилого дома № 6 на ул. Мусоргского в Екатеринбурге. Составили: Гуляев А.Н., Осипова А.Ю., Институт геофизики УрО РАН, 2010-2011 гг.
