РЕСТАВРАЦИЯ РОСПИСЕЙ «ИНДУСТРИАЛИЗАЦИЯ» – ПАМЯТНИКА ВЕЛИКОЙ И БЕСПОЩАДНОЙ ЭПОХИ

RESTORATION OF THE MURAL «INDUSTRIALIZATION», A MONUMENT FROM THE GREAT AND RUTHLESS EPOCH

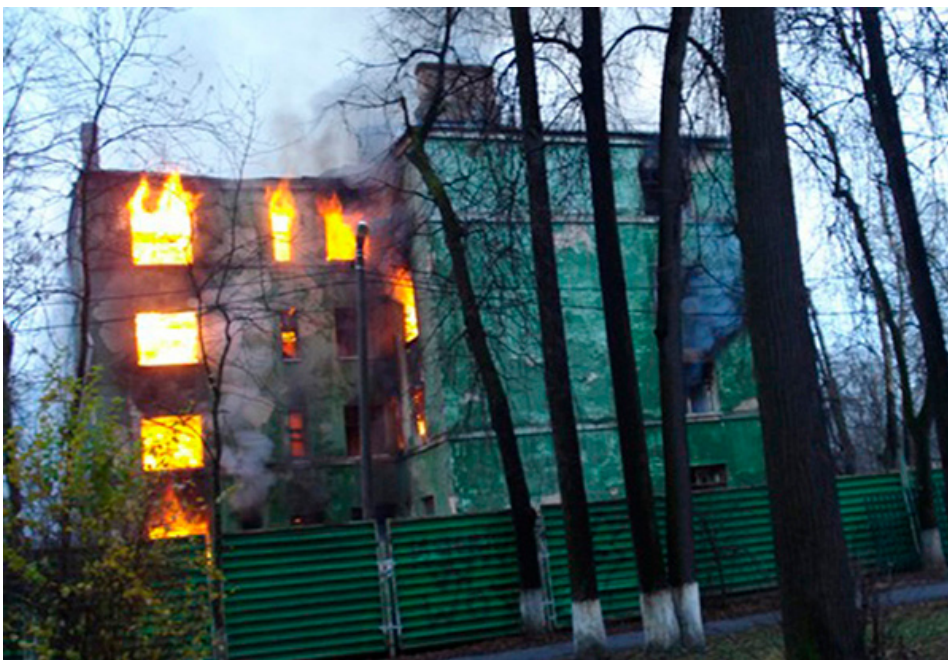
Рис.1. Дом «Стройбюро» во время пожара в 2013 г.

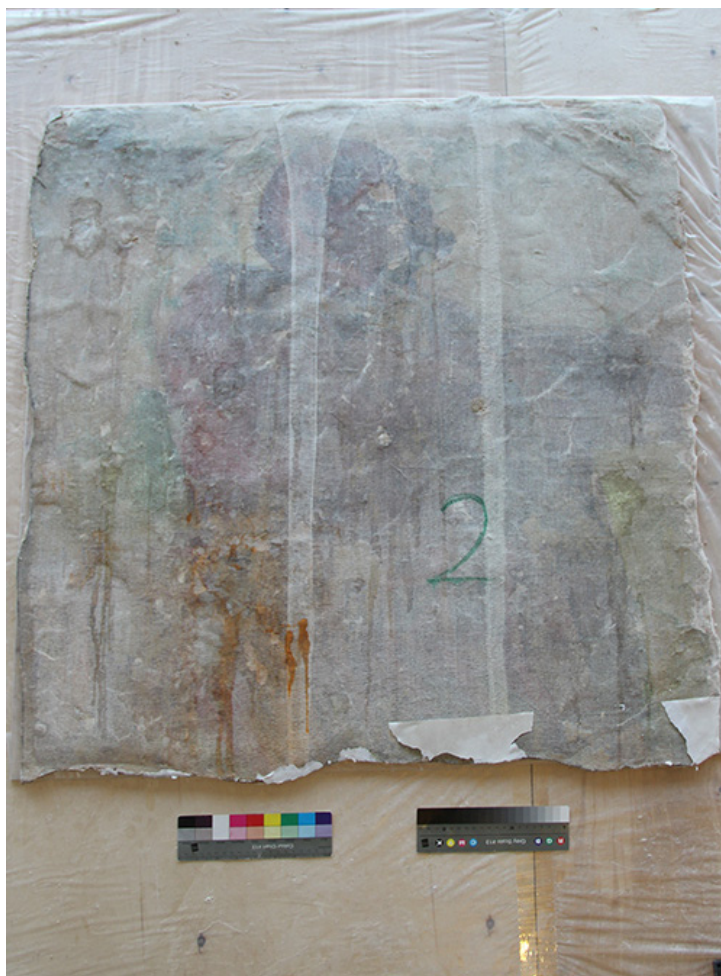
Рис. 2. Композиция «Индустриализация». Одна из 12 частей композиции после снятия со стены. Лицевая сторона. До реставрации

В ноябре – декабре 2013 г. студентами кафедры РМДЖ МГХПА им. С.Г. Строганова под руководством К.И. Маслова и Ф.В. Гузанова одна из найденных росписей Василия Маслова «Индустриализация» была спешно снята со стены уже разрушенного здания и в виде двенадцати отдельных частей (с небольшими обломками) привезена на кафедру реставрации. Полная реставрационная обработка фрагментов большевских стенописей была проведена в 2015–2016 гг. студентами-дипломниками кафедры РМДЖ (В. Галицкий, С. Градова, Л. Кузнецов, М. Мардахаева, А. Потехин, Д. Пронин) под руководством профессора В.П. Бурого – художника-реставратора высшей категории, доцента Н.Л. Борисовой – художника-реставратора высшей категории и при участии В.В. Сергиени – художника-реставратора первой категории.

Несколько слов о технике этой живописи. Росписи были исполнены автором поверх сравнительно прочной штукатурки толщиной 2–3 см, которая имеет светло-серый (с кремовым

оттенком) цвет; по составу это известково-гипсово-песчаный раствор (1:1:6). Наполнитель в штукатурке – мелкозернистый песок, зерна кварца желтоватого цвета имеют хорошую окатанность, в штукатурке присутствует мелкодробленая цемянка (около 5%), величина зерен в основном 1,5–2,0 мм, отдельные зерна достигают 6 мм в поперечнике. Поверх известково-гипсовой штукатурки вначале наносилась сплошная масляная покраска желтого цвета, затем масляно-клеевая затирка с добавлением желтого пигмента. Росписи выполнялись масляными красками, живопись пастозная, в большинстве случаев плотные красочные слои перекрывают друг друга. Форма строится крупными мазками широких кистей, палитра росписей очень богатая. В живописи соединены разные стили: в общем декоративном строе панно использовано много изобразительных условностей. Кроме того, в ней присутствуют элементы и реализма, и кубизма; в целом это соответствует духу эпохи и тематическому замыслу художника.

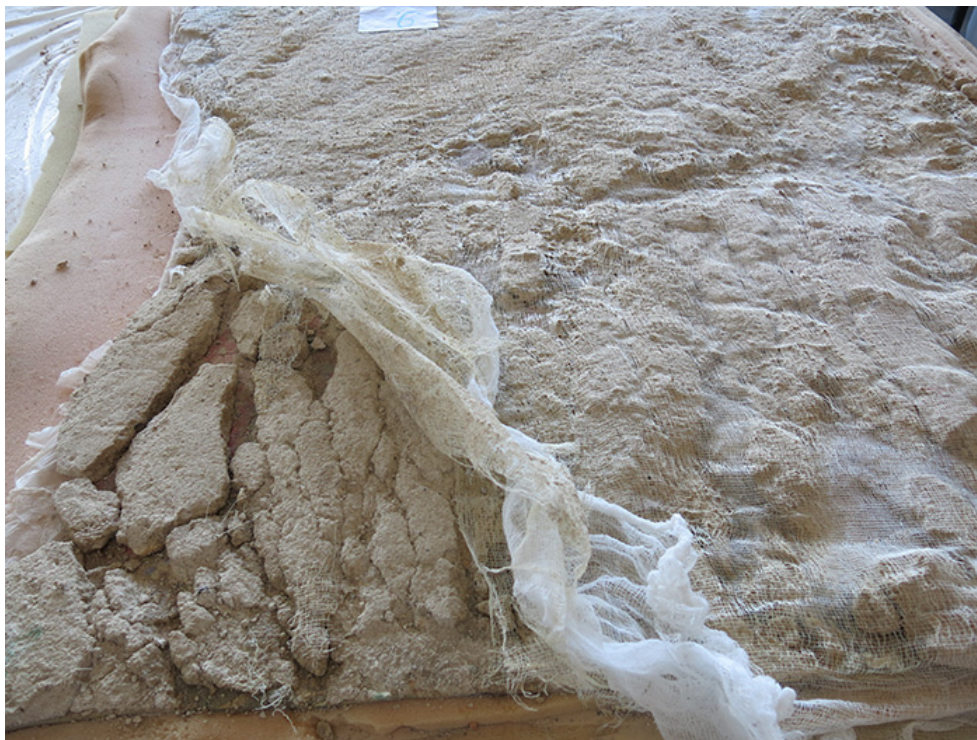
Рис. 3. Композиция «Индустриализация». Одна из 12 частей композиции. Тыльная сторона фрагмента. В процессе удаления профзаклейки

Обработка тыльных сторон фрагментов. При демонтаже росписи с обратных сторон были оклеены двумя слоями марли на растворе ПБМА, марля снималась послойно с помощью смеси растворителей (ацетон + ИПС). После снятия профзаклейки и удаления полимера с поверхности штукатурка утоньшалась и выравнивалась до толщины 5–7 мм. При этом оказалось, что во многих местах есть участки росписей, отделившиеся от лицевой профзаклейки вместе с кра-

сочным слоем; они потребовали отдельной обработки и последующей установки их на место. Поскольку фрагменты при полевой консервации были обильно насыщены ПБМА, а лицевая поверхность также укреплялась и оклеивалась этим же полимером, процесс утоньшения штукатурного слоя был очень сложным и трудоемким. Постановка на место оторванных кусков росписей осуществлялась при помощи клеевого состава, в который входили 10%-ная водная дисперсия ПВА и 10%-ный раствор мездрового клея (1:1) антисептированного катамином АБ (3% к весу сухого клея).

Подобный состав клеевой смеси объясняется следующим образом: характер последующей обработки лицевой поверхности живописи вначале не определился (было не вполне ясно, возможна или нет последующая отгонка ПБМА с живописи), но при всех вариантах было очевидно, что потребуются применение органических растворителей для снятия слоев профилактических заклеек и удаления избыточных количеств ПБМА потребуются – это с одной стороны; с другой – наличие на живописной поверхности наклеенных когда-то обоев, а также клеевых шпаклевочных составов вынудит реставраторов затем использовать для расчистки воду. К этим двум видам воздействий и должен был быть устойчивым употребленный клеевой состав. Почему именно на этой комбинации клеев остановились авторы работы? Ведь можно было бы применить, допустим, смесь водного раствора ПВС и дисперсии, например, АБВ-16. Дело в том, что примененный нами клеевой состав будет затем использоваться и для подклейки отслоившегося красочного слоя, а при очень пастообразном, жестком и деформированном масляном красочном слое от клеевой смеси потребуются высокие прочностные свойства (причем при такой же устойчивости к обоим видам воздействий), чему и соответствует подобная клеевая смесь. Другие качества этого состава, такие как биостойкость, для фрагментов росписей, предназначенных для музейного хранения, не столь актуальны. По этой же причине можно было не принимать во внимание и температуру стеклования ПВА ($T_{ст} = 28^{\circ}\text{C}$), поскольку такая температура почти недостижима в условиях музея; кроме того, нужно учитывать, что в клеевых пленках, полученных из смесей полимеров, их физико-механические характеристики будут отличаться от таковых в однокомпонентных пленках (обычно в лучшую сторону).

Мастиковка утраченных мест и неровностей в штукатурном основании на тыльной стороне были сделаны составом: измельченная штукатурная масса + 5%-ный мездровый клей; предварительно поверхность тыльной стороны была обработана 5% -ным раствором мездрового клея, с добавлением в него антисептика катамина АБ; нанесена предварительная профилактическая заклея на тыльной стороне фрагментов. Заклея наносилась с помощью: бинты + 5% -ный мездровый клей + катамин АБ. В данной операции использование раствора мездрового клея также объясняется тем, что в начале работы было неясно: возможна или нет последующая отгонка избытка ПБМА с живописной поверхности.

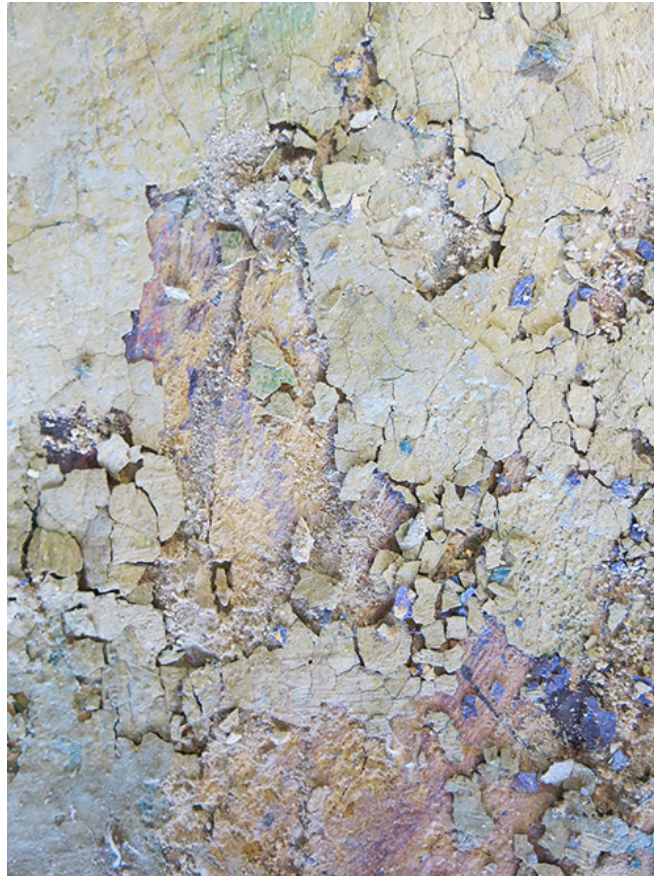
Рис. 4. Композиция «Индустриализация». Одна из 12 частей композиции. Лицевая сторона фрагмента после удаления профзаклейки

Обработка лицевых сторон фрагментов. Произведено послойное снятие профилактических заклеек – 2-х слоев марли и 1 слоя микалентной бумаги (ацетон, кисти, скальпели, тампоны, полиэтиленовая пленка). Следует отметить, что при снятии росписи со стены здания реставраторы, вероятно вынужденно, укрепили красочный слой и оклеили его профилактической заклеякой на одном и том же клее – ПБМА. Это невероятно усложнило всю последующую обработку фрагментов живописи. Труднее всего удалялась микалентная бумага с живописного слоя. Способ отгона ПБМА вглубь фрагмента применить было нельзя из-за многослойного, плотного и очень фактурного масляного красочного слоя; к тому же во многих местах он был раскрошен, деформирован и не имел связи с основанием. Все это очень затруднило освобождение живописи от профилактической заклеяки и особенно ее последнего слоя – микалентной бумаги. Это сделало весь процесс чрезвычайно трудоемким. В связи с этим уместно вспомнить, что в реставрационном опыте Эрмитажа есть технология снятия и переноса фрагментов

стенописей, где укрепление живописного слоя и оклейка его марлей осуществляется одним и тем же полимером – ПБМА. Однако при этом предполагается последующее снятие марли либо в герметичной отгонной камере, либо воздействием на нее растворителями через тыльную сторону фрагмента. Поскольку ни первое, ни второе для такой живописи было невозможно, укреплять и оклеивать марлей (тем более бумагой) красочный слой следовало бы, на наш взгляд, разными клеями.

Укрепление отслоенных, деформированных и сдвинутых со своих мест участков живописного слоя. Красочный слой при необходимости размягчался (ацетон, толуол), затем подклеивался 10% -ным водным раствором смеси (мездровый клей + ПВА 1:1). Такая смесь клеев обусловлена тем, что при дальнейших консервационных обработках укрепленный красочный слой должен был оставаться устойчивым к воздействиям как воды, так и органических растворителей.

Расчистка живописи от многочисленных слоев покрасок, шпаклевок, обоев, цементных вставок и набрызгов: используют ацетон, толуол, растворитель 646, пинен, этанол, ИПС, вода, кисти, скальпели, ватно-марлевые тампоны.

Укрепление живописного слоя. 3–5–10 %-ные растворы ПБМА в ацетоне. ИПС, толуоле; при этом в отдельных местах образовывались отслоения и вздутия на участках, укрепленных ПБМА при первичной консервации; повторное укрепление производилось в этих местах 10 %-ным водным раствором смеси мездрового клея и ПВА (1:1).

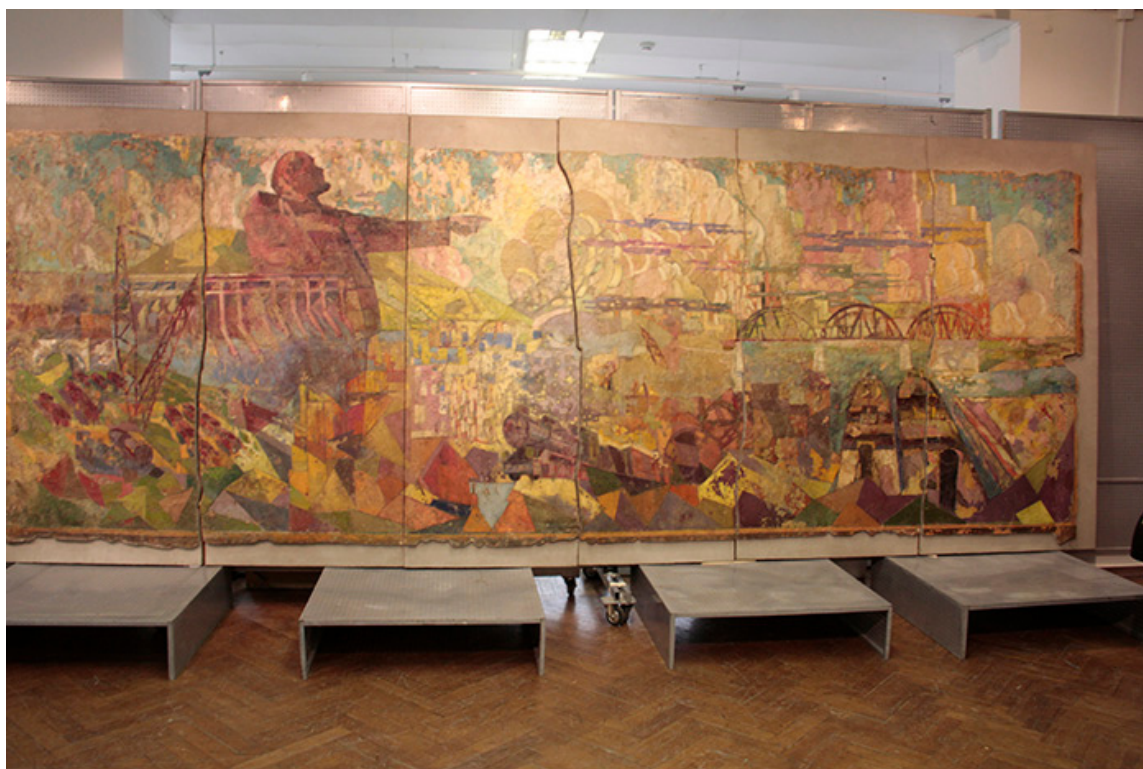
Рис. 6. Композиция «Индустриализация». После реставрации

Декоративная обработка свободных полей монтажной плоскости: предварительно поверхность фанеры протиралась 10%-ной дисперсией ПВА, затем шпателем и мастихином поверхность укрывалась мастикой состава – вяжущее HaftMortel + песок (1:1) + 15%-ная дисперсия ПВА; покрытие наносилось в два слоя – рабочий и чистовой. Можно отметить, что выбор оттенка для этой мастики обусловлен следующими соображениями: и тема самой композиции и идеалы той эпохи, которая запечатлена на ней, связываются с порывом к индустриальному прогрессу; этому более всего соответствует, на наш взгляд, цементоподобное решение обрамляющего декоративного поля произведения.

Способ монтирования фрагментов и сама конструкция монтировочного устройства разрабатывались с учетом возможной транспортировки, музейного экспонирования и фондового хранения росписей. В настоящее время композиция «Индустриализация» хранится в музее г. Королёва (Московская обл.). Другая, обрушенная в этом же помещении композиция, была сознательно погублена всеми теми, кто принимал решение, организовывал и производил разрушение здания Стройбюро.
