КАФЕДРАЛЬНЫЙ СОБОР СВЯТОГО КЛИМЕНТА В САРАТОВЕ: ПРОШЛОЕ И БУДУЩЕЕ

Шишкин Роман Виталиевич

Статья подготовлена в ходе исследования потенциала приспособления немецкого переселенческого наследия Саратовского Поволжья к современному использованию. Освещается проблема сохранения и восстановления конкретного объекта – кафедрального католического собора святого Климента в Саратове, перестроенного в советское время под общественное здание (кинотеатр). Описана ситуация, сложившаяся вокруг данного объекта: ретроспектива множественных реконструкций собора и его важнейшие особенности. Подробно рассмотрен не только научный, но и этический вопрос о выборе метода реконструкции в ситуации кардинального видоизменения внешнего вида объекта в предыдущую историческую эпоху. Проведен анализ экспертного решения по лишению объекта статуса архитектурного памятника с опорой на ценностные характеристики. Предлагается вариант процесса будущей реконструкции, подразделяемого на конкретные этапы.

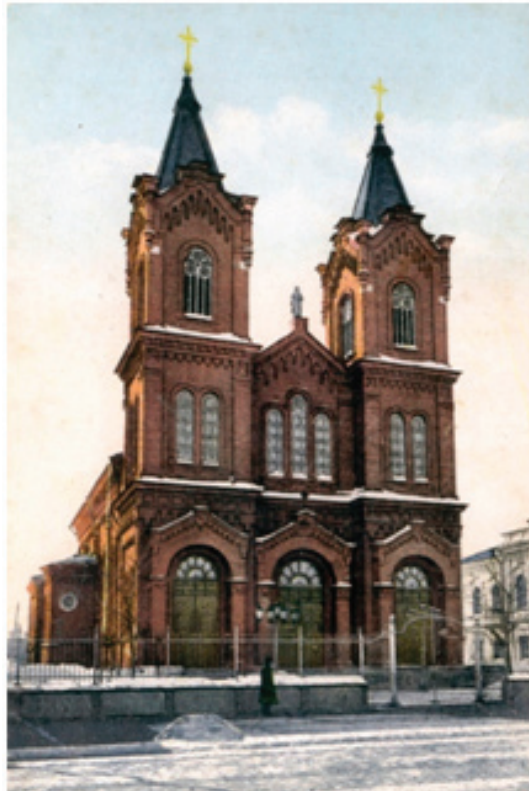
В 1856 г. на месте обветшавшей деревянной церкви было заложено самое величественное на тот момент здание на Немецкой – католический собор, который был достроен и освящен только в 1881 г. Архитектор собора – М.Н. Грудистов (рис.1).

Рис. 1. Собор св. Климента в Саратове. Изображение на дореволюционной открытке.
Источник: [http://catholicsar.ru/gallery.html#prettyPhoto\[gallery2\]/24v](http://catholicsar.ru/gallery.html#prettyPhoto[gallery2]/24v)

И.А. Королева в статье, посвященной истории Немецкой улицы, приводит описание убранства собора по воспоминаниям современников: «Передний фасад, с двумя стройными колокольнями и статуей св. Петра между ними производит приятное впечатление. Главный алтарь храма украшен богатою позолотою. Главная икона его, рисованная в Одессе, изображает покровителя Тираспольской епархии, св. Климента. По обе стороны алтаря окна заделаны цветными стеклами и изображениями святых. Над входом помещены хоры для органа, музыкантов и певчих. Отличный орган сделан в Варшаве...» [3; 4, с. 49].

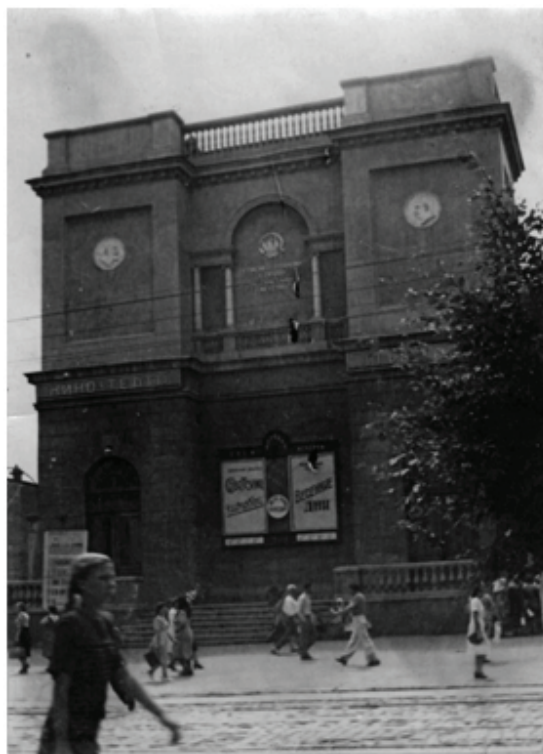
Собор благополучно просуществовал до конца 1930-х гг., после чего был закрыт и перепрофилирован под кинотеатр с серьезной реконструкцией здания по проекту ленинградских архитекторов О.Н. Помориной и М.В. Крестина [7]. Основная идея нового внешнего облика заключалась в уничтожении элементов, которые вызывали ассоциацию с культовым объектом: бывший храм лишился своих башен, остальная часть объема была сохранена со значительным изменением декора главного фасада в стилистике сталинского ампира (рис. 2).

Рис. 2. Кинотеатр «Пионер» в начале 1950-х гг.

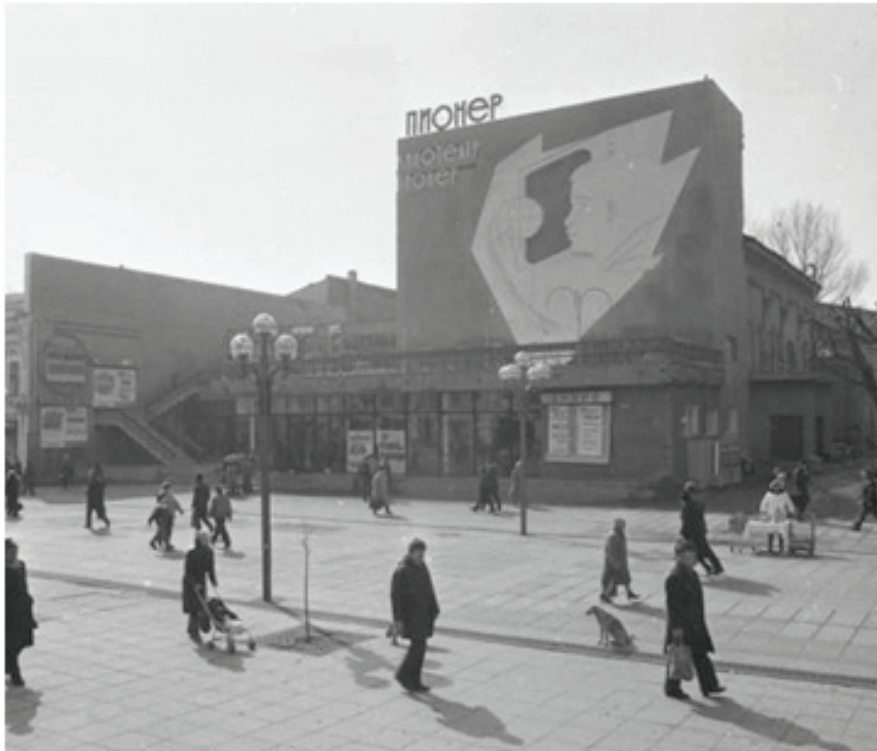
Вторая перестройка, под руководством архитекторов Г.А. Захаровой и В.И. Скоробогатова, произошла в 1965 г. [7]. Она окончательно уничтожила следы главного фасада собора – остались лишь его габариты. Огромная плоскость глухой фасадной стены была украшена масштабным барельефом пионера, держащего глобус. Кинотеатр назывался «Пионер» (рис. 3).

Рис. 3. Кинотеатр «Пионер» в конце 1980-х гг. Источник: Архив института Саратовгражданпроект https://oldsaratov.ru/sites/default/files/photos/2018-11/46849207_265622570822112_558831200043532288_n.jpg

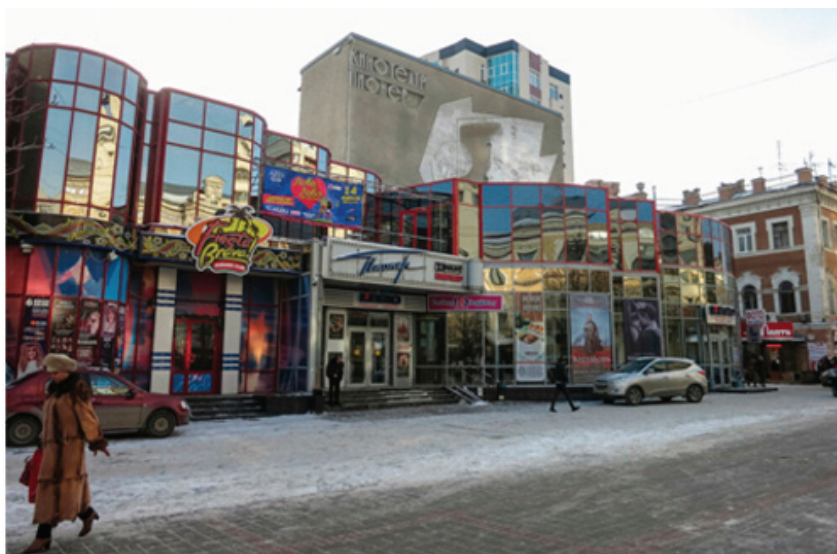
Более поздние постсоветские преобразования были связаны с «повышением функциональной эффективности» здания: новая модернистская входная группа из темного стекла, летнее кафе, входные группы прочих заведений. Такие изменения еще больше ломают исторический объем, они неконтекстуальны и окружению здания (рис. 4).

Рис. 4. Современный облик здания. Фото Д. Жабкина, 2018

Действительно, в настоящее время объект уже не выполняет основную функцию архитектурного памятника – образовательную. О декоре фасадов можно судить лишь по фрагментарно сохранившимся участкам первоначальных стен, а это возможно сделать, только находясь в пристройке или на кровле здания. Объемно-планировочное решение перестало читаться из-за перестроек. Однако нельзя согласиться с тем, что облик храма утрачен безвозвратно: удаление поздних наслоений, не обладающих архитектурной ценностью и последующие реставрационные работы помогут приблизиться к первоначальному облику здания, что позволит вернуть ему охранный статус. Результат экспертизы можно объяснить лишь отсутствием интереса к сохранению памятника у его собственников.

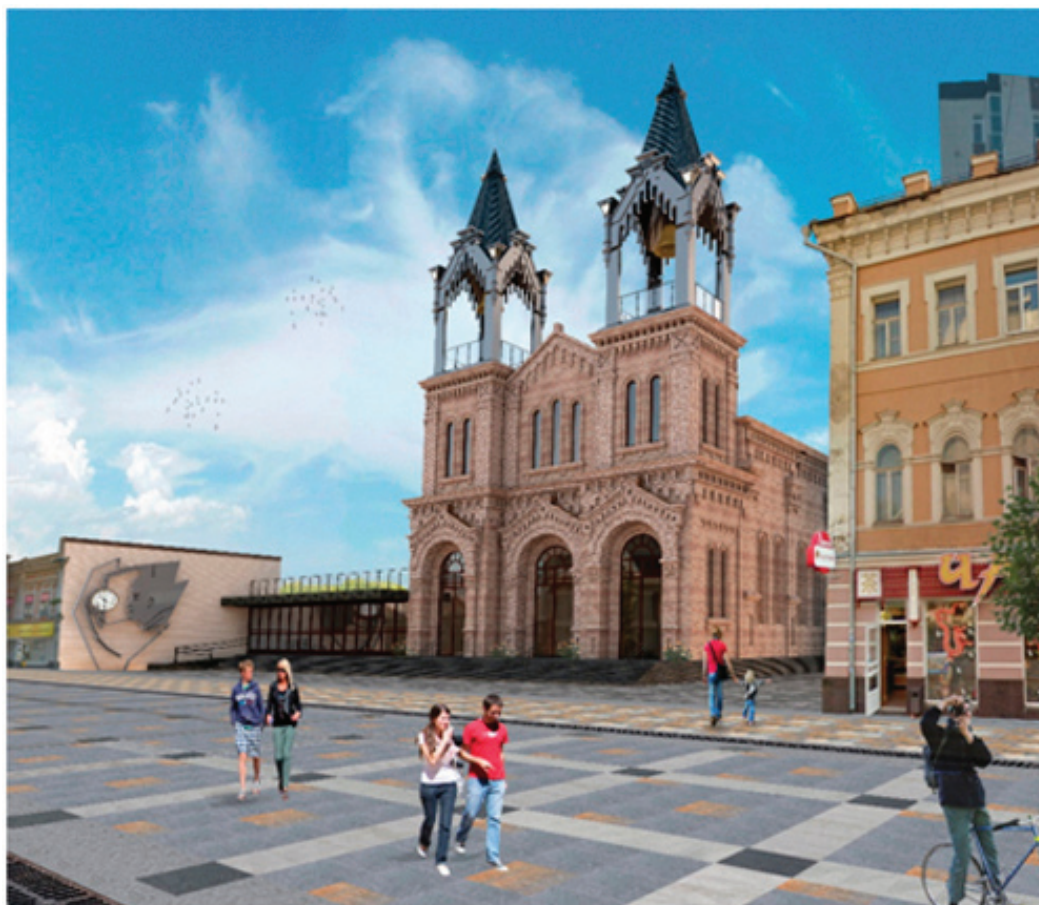
Исходя из сложившейся ситуации, автором предлагается вариант реконструкции здания (рис. 5). В силу повышенной ресурсоемкости, а также особенностями расположения и общественного статуса объекта, предлагается разделить процесс на 3 этапа.

Рис. 5. Авторское предложение по реконструкции здания собора. Визуализация Р.В. Шишкина

1-й этап связан, в первую очередь, с работами по благоустройству территории: установка интерактивных малых архитектурных форм (объектов, несущих в себе информацию об историческом прошлом места), включение в рекреационную систему проспекта им. С.М. Кирова (бывшая ул. Немецкая) территории внутреннего двора доходного дома Бестужева, расположенного прямо напротив здания бывшего храма. Это необходимо для того, чтобы привлечь внимание жителей к историческому объекту и донести логику работ, планируемых на следующих этапах. Все функции здания продолжают осуществляться в штатном режиме, ведутся камеральные исследования и подготовка ресурсов и данных для последующей реконструкции.

2-й этап связан с удалением стихийных пристроек, различных поздних наслоений (в том числе и барельефа с пионером, при условии, что его габариты, детали и пластика будут зафиксированы), выполнением необходимых вскрытий, шурфов для выявления первоначального слоя, а также проверки состояния конструкций для последующего их усиления. Поздняя пристройка, через которую осуществлялся вход в кинотеатр, является неотъемлемой частью пространства «Пионер». Следовательно, данный объем сохраняется, но новый фасад должен быть решен максимально нейтрально и второстепенно по отношению к фасаду костела. Наиболее предпочтительный вариант – панорамное остекление.

3-й этап включает проведение основных реставрационных работ с учетом следующих рекомендаций:

- Согласно Венецианской хартии, все заменяемые утраченные элементы должны быть выполнены в визуально отличном от оригинала материале (например, кирпич иного оттенка), что подчеркивает аутентичность сохранившихся деталей.

- Восстановление декоративного убранства касается только сохранившегося объема здания. С утратой башен собора нарушилась существовавшая ранее композиция квартала: как уже упоминалось ранее, прочие объекты строились в контексте этих вертикальных доминант. Предлагается восстановить их в массах из контрастного материала (например, в виде металлических конструкций). Тем самым, у зрителя не должно сложиться впечатление, что башни существовали на момент функционирования здания как кинотеатра. Отсутствие стенового ограждения способствует использованию башен как смотровых площадок, доступ к которым может быть обеспечен с помощью винтовых лестниц.

- Барельеф с пионером представляет не столько историко-документальную, сколько символическую ценность. Он может быть восстановлен в современных материалах и в соответствующей пропорции и размещен таким образом, чтобы не нарушить восприятие здания собора, например на глухой брандмауэрной стене соседствующего здания.
