# «СИМОНОВСКИЙ КОРПУС С ЦЕРКОВЬЮ РОЖДЕСТВА ХРИСТОВА, 1667–1670 ГГ.» В СОСТАВЕ КОМПЛЕКСА ПОСТРОЕК АРХИЕРЕЙСКОГО ДОМА ВОЛОГДЫ – АРХИТЕКТУРНО-ИСТОРИЧЕСКИЕ ИССЛЕДОВАНИЯ

# «SIMONOVSKIY BUILDING WITH THE CHURCH OF THE NATIVITY OF CHRIST, 1667-1670» AS PART OF THE COMPLEX OF BUILDINGS OF THE VOLOGDA BISHOP'S HOUSE - ARCHITECTURAL AND HISTORICAL RESEARCH

Рис. 6. Схема строительной периодизации. Сост. Г.Е. Шапиро

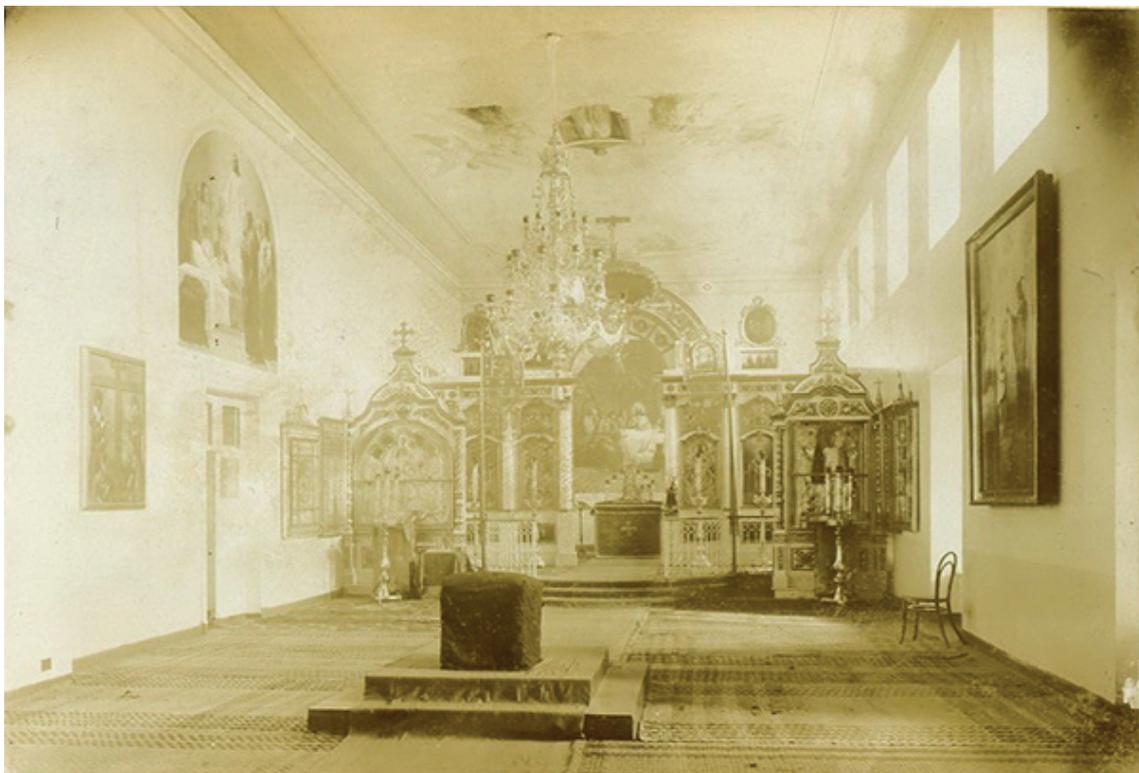
Рис. 2. Корпус Симоновский с церковью Рождества Христова. Внутренний вид Крестовой церкви при Вологодском архиерейском доме после обновления в 1897 г. Фото С.А. Непейна. ВГИАиХМЗ. 22 06. Ф.1. Оп. 2. Д. 198. Л.7

Имеются сведения о монументальной живописи в интерьере крестовой палаты. Г.К. Лукомский в работе 1914 г. приводит описание: «Крестовая палата, а в ней деисус писан на краске. Другой деисус штилистовой; третьей деисус на краске; четвертый деисус с праздники; среди палаты паникадило медное; другое паникадило пред образы. В этой палаты преосв. Гавриил принимал Петра I» [11]. В архиве письменных источников ВГИАиХМЗ хранится фотография интерьера Крестовой церкви после обновления в 1897 г., демонстрирующая росписи (рис. 2).

Стены помещения оштукатурены и окрашены, частично защиты листами ГКЛ. Настенная и потолочная живопись в крестовой палате, зафиксированная на фото С.А. Непейна 1897 г.<sup>4</sup>, на момент проведения обследования вследствие многократных ремонтно-реставрационных работ скрыта за слоями штукатурного и окрасочного слоев. Выявлены заложенные дверные проемы по внутренней продольной капитальной стене.

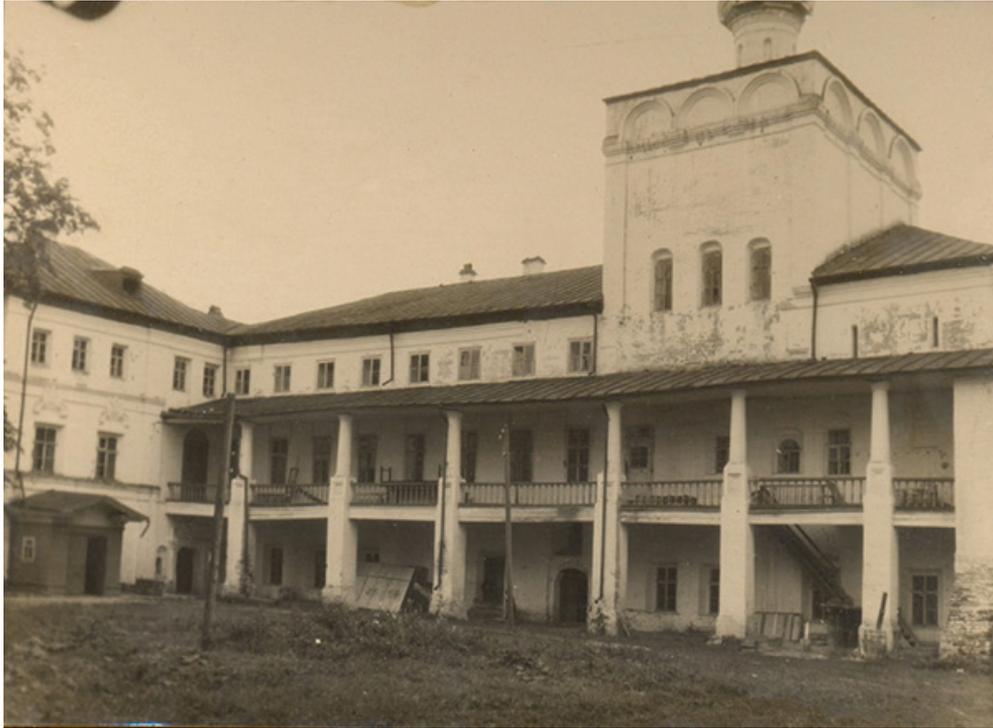
Рис. 3. Корпус Симоновский с церковью Рождества Христова. Фото 1947 г.  
Архив АУК ВО «Вологдареставрация»

В процессе эксплуатации архитектурный облик неоднократно изменялся, о чем свидетельствуют архивные материалы и фотографии. Открытая обходная галерея в уровне второго этажа на главном южном фасаде здания первоначально имела форму гульбища (в 1776 г. она была перестроена в крытую галерею; свой последующий вид с навесом приобрела в 1850 г., а нынешний – в 1980-х гг.) (рис. 3).

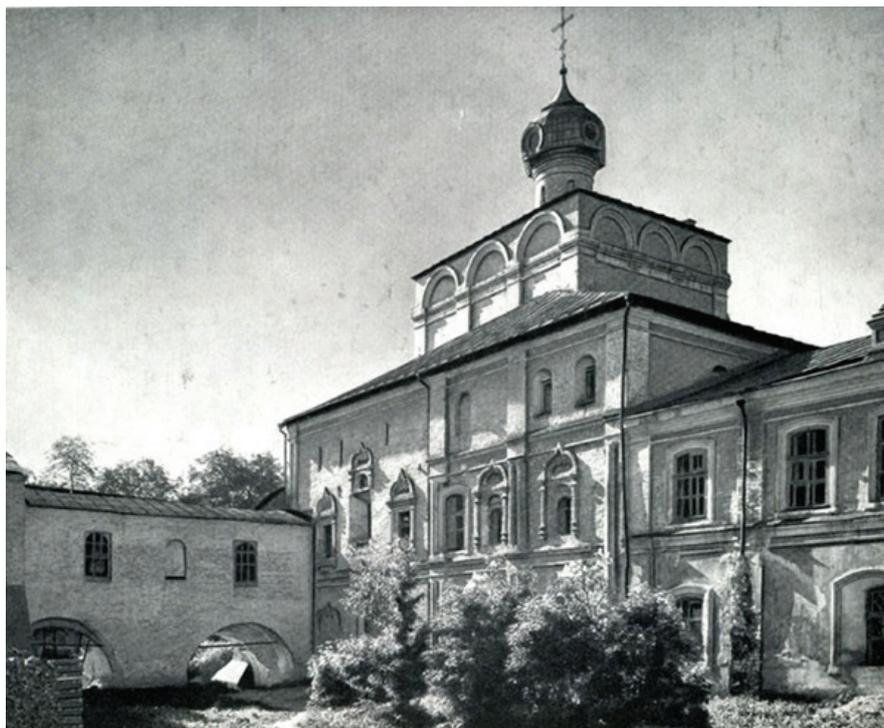
Рис. 4. Корпус Симоновский с церковью Рождества Христова [13]

Фотография конца XIX в. (рис. 4) демонстрирует нам барочный восьмигранный купол в два яруса с четырьмя круглыми люнетами, крытый белым английским железом (о чем упоминается в описи Архиерейского двора, 1886). Барочный купол ныне утрачен. Устройство навеса над галереей, а также расширение проемов повлекли утрату характерных для русского узорочья кирпичных наличников (рис. 5).

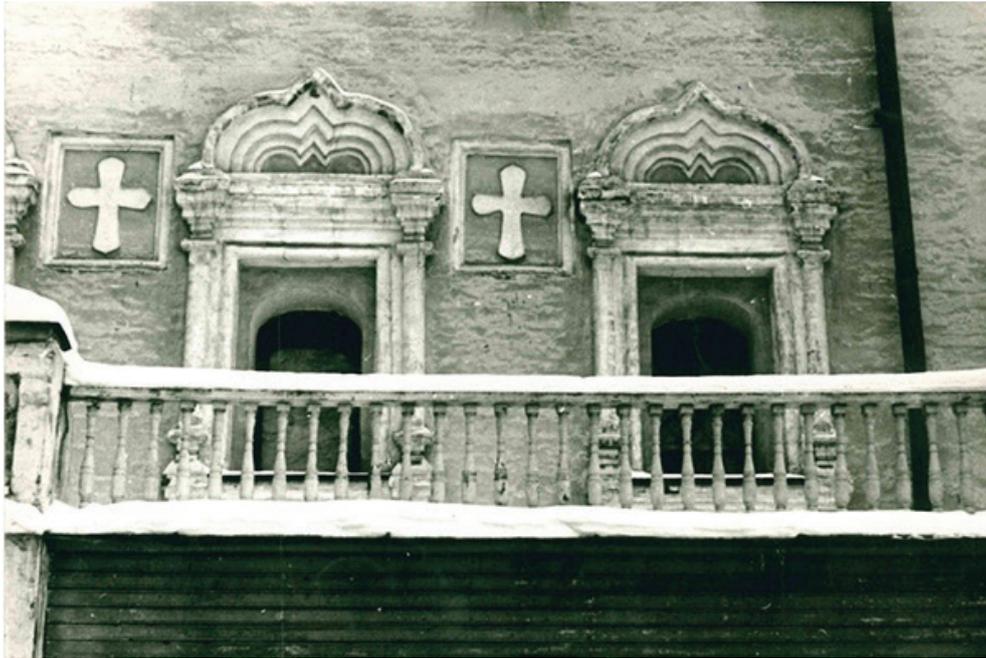
Рис. 5. Корпус Симоновский с церковью Рождества Христова. Фрагмент галереи. Фото 1981 г. Архив АУК ВО «Вологдареставрация»

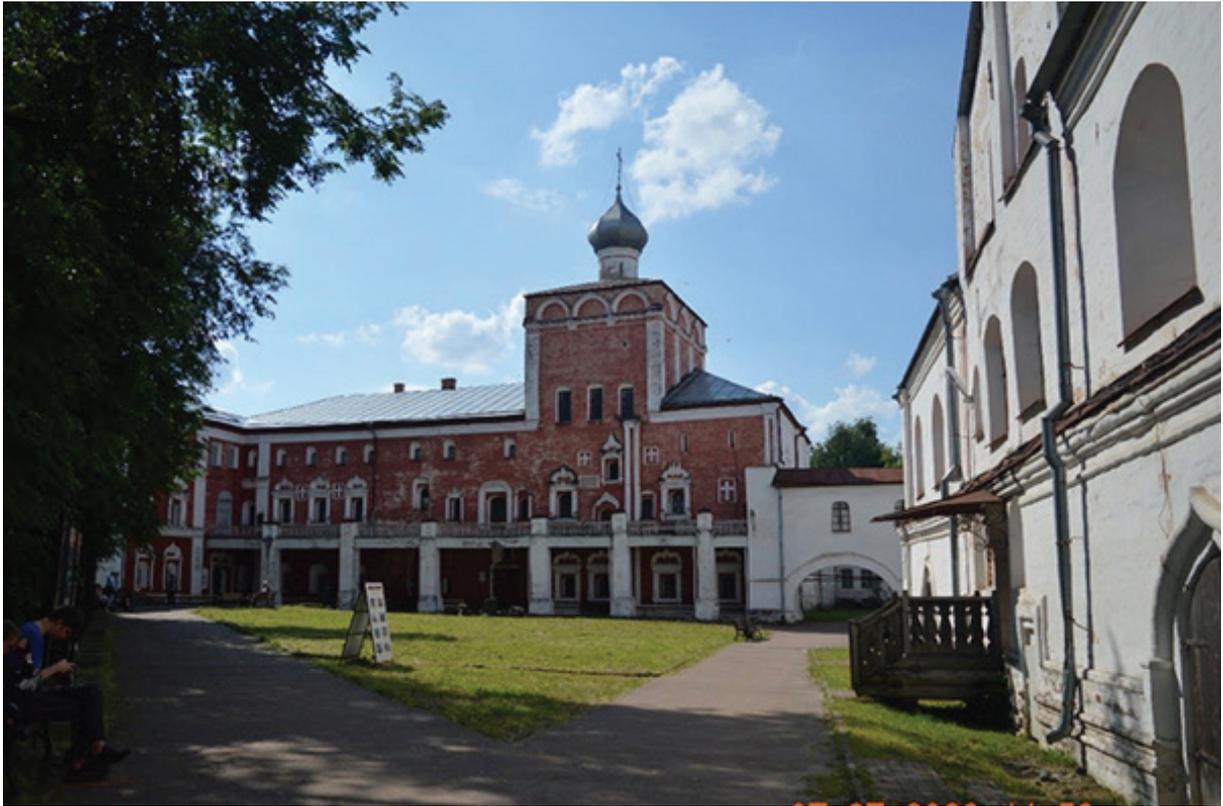
Рис. 7. Вид на южный фасад на момент обследования. Фото Г. Е. Шапиро

Фасады четверика Христорождественской церкви завершаются полуциркульными профилированными закомарами, «опирающимися» на профилированный карниз (рис. 7, 8). Восточный и западный фасады четверика расчленены вертикальными прямоугольными лопатками.

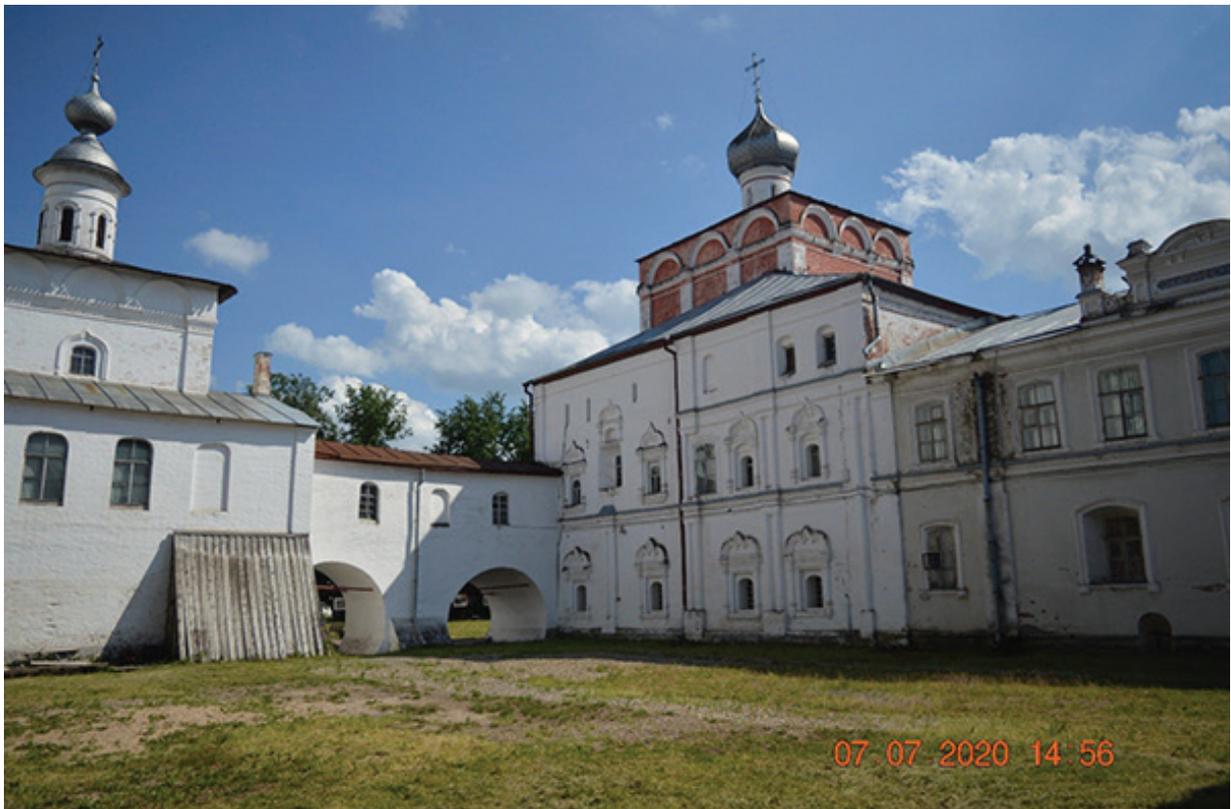
Рис. 8. Вид на восточный фасад в Консistorском двореике на момент обследования. Фото Г. Е. Шапиро

Плоскость восточного дворового фасада рассечена межэтажными профилированными карнизами; простенки декорированы пилястрами с парными полуколоннами в два яруса. Подкровельный карниз широкий, многоступенчатый.
