Сплошная застройка улицы и укрупненный дом екатеринбургской усадьбы XIX– начала XX века

House-to-house street planning and estate house upsizing in Yekaterinburg in the 19th – early 20th century

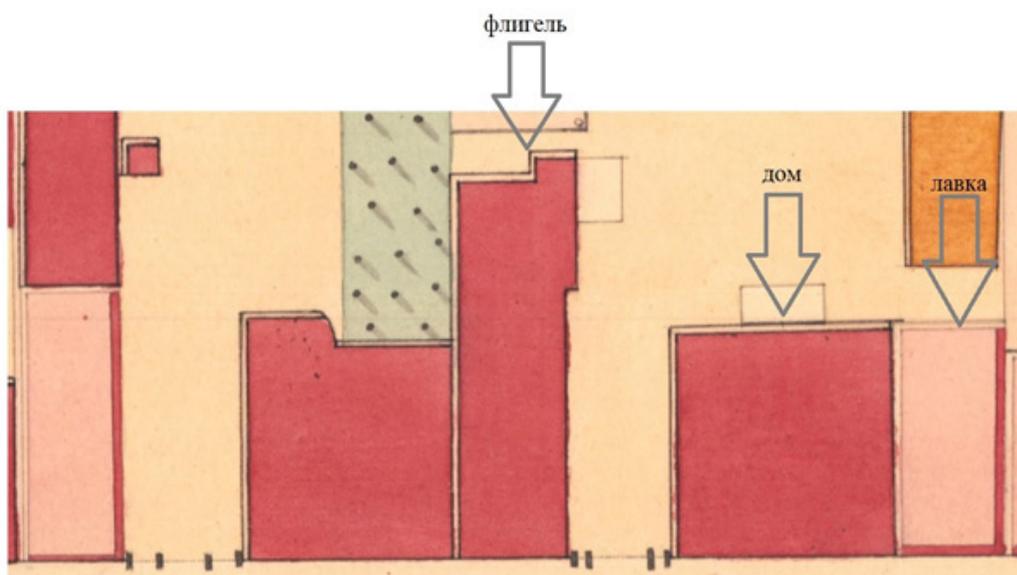
Рис. 1. Выкопировка из плана г. Екатеринбурга. 1856². Обозначения автора

На рис. 1 показан план усадьбы Яковлева по улице Уктусской на 1856 г., которая уже упоминалась во введении. На красную линию застройки выходят флигель, жилой дом и лавка.

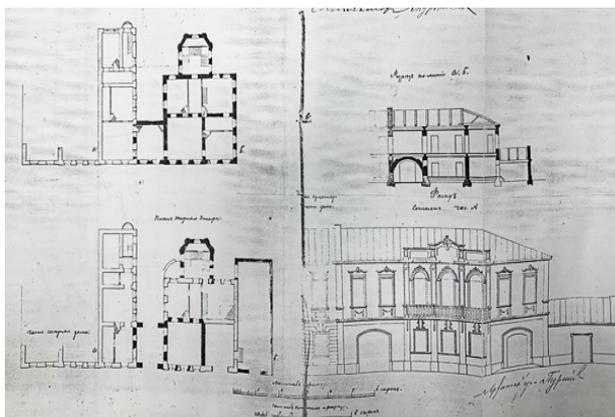
Рис. 2. Проект реконструкции дома С.Я. Яковлева. 1859³

В 1859 г. Яковлев соединяет оба дома (флигель и главный дом) в уровне второго этажа, т. е. внизу сохраняется проезд внутрь усадьбы. Таким образом, весь фронт усадьбы вдоль улицы застраивается (рис. 2).

При этом надстройка с аркой внизу над проездом и главный дом «собираются» в новую композиционную схему и обыгрываются как единое здание. Южная часть главного дома на три оконных оси композиционно предстает в виде ризалита, увенчанного аттиком, справа и слева от ризалита расположены равнозначные части (правая часть дома с севера и надстройка с юга, обе на два окна в уровне второго этажа), образующие вместе с ризалитом центрально-осевую трехчастную композицию. Таким образом, данная реконструкция еще не создает единый фасад для всех частей.

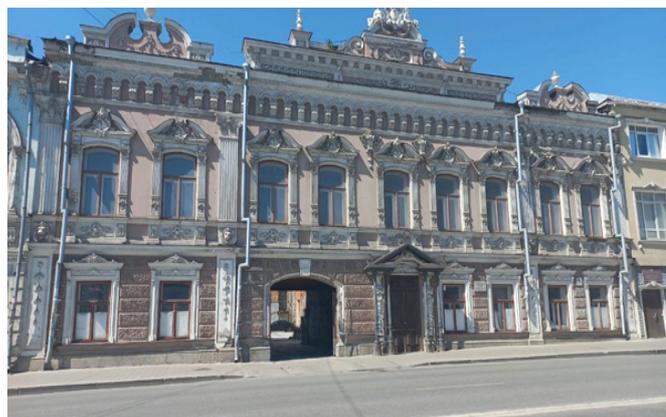
Рис. 3. Объект культурного наследия «Дом купцов Яковлевых – А.Е. Борчанинова». Екатеринбург, ул. 8 Марта, 18

В начале XX в.в единый архитектурный облик соединяются уже обе части (все, за исключением лавки): бывший флигель и главный дом. Теперь все разновременные объемы здания представляют собой архитектурно-художественное целое, дошедшее до наших дней (рис. 3).

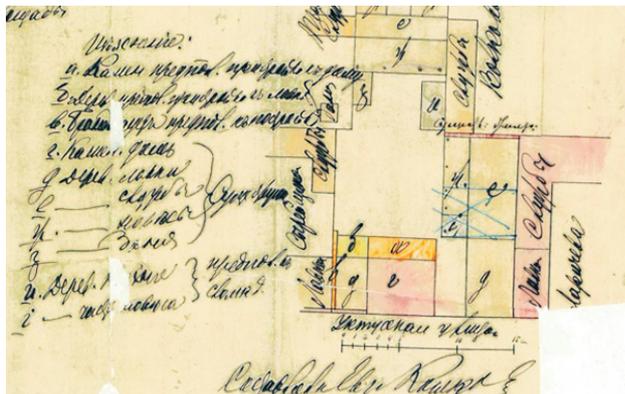
Рис. 4. Выкопировка из плана к прошению купца И.С. Соколова. 1894⁴

Иногда новое архитектурно-художественное целое объединяло не два, а три объема. На плане 1894 г. мы видим расположение трех объемов и проезда на усадьбе купца И.С. Соколова вдоль красной линии квартала по улице Уктусской (рис. 4).

Центральное место занимает каменный дом, по бокам – деревянные лавки, а между южной лавкой и домом – проезд внутрь усадьбы. С течением времени на рубеже XIX–XX вв. владелец решил заполнить весь фронт усадьбы вдоль улицы, включая проезд, в уровне второго этажа. Вероятно, это было сделано в один этап, когда вместо деревянных лавок были выполнены каменные конструкции боковых частей, либо поэтапно, но сути это не меняет: здание в итоге также получает трехчастную центрально-осевую композицию главного фасада в рамках реконструкции, т.е. с использованием в качестве основы первоначального объема жилого дома (рис. 5).

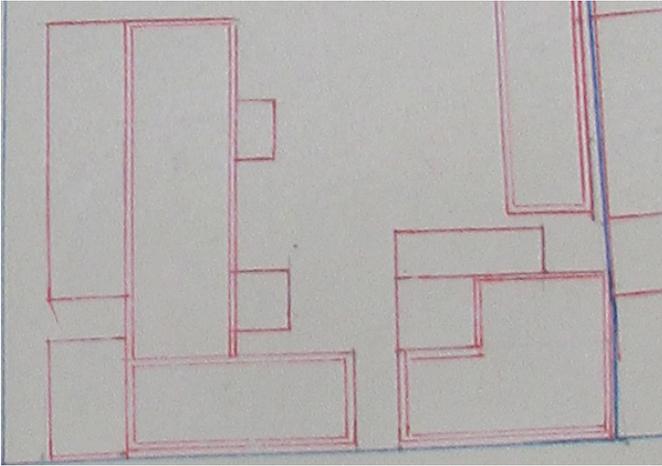
Рис. 6. План усадьбы И.И. Симанова. 1880⁵

Самый правый (восточный) древний объем был поставлен в 1850 г. на пять оконных осей, в дальнейшем был сооружен пристрой с запада, также с западной стороны усадьбы по красной линии был поставлен отдельный двухэтажный кирпичный объем. Между обоими двухэтажными зданиями был устроен проезд внутри дворового пространства. Отличительной особенностью данной усадьбы является как раз то, что проезд внутрь усадьбы располагался прямо посередине (рис. 6).

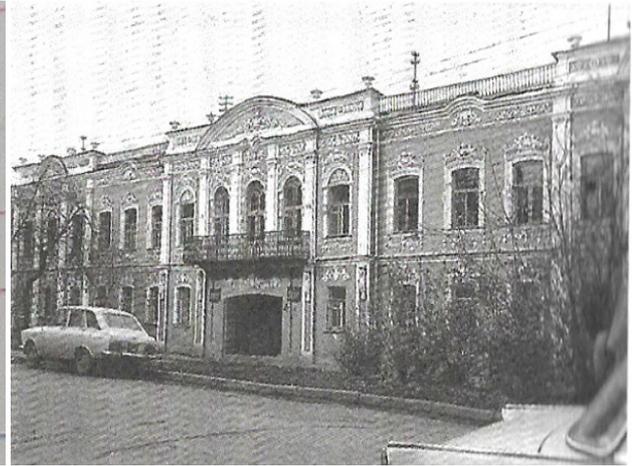
Рис. 7. Объект культурного наследия «Дом городского головы Симанова как пример городского особняка второй половины XIX в.», Екатеринбург, ул. Попова, 4 [1, с. 380]

Именно поэтому арка проезда вместе с центральным ризалитом стали композиционным центром главного фасада после реконструкции (рис. 7).

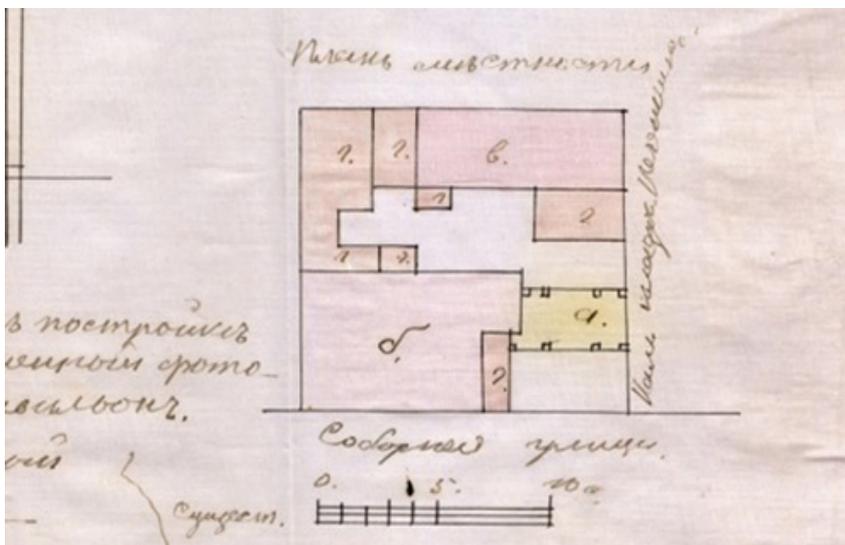
Рис. 8. Выкопировка из плана к прошению губернского секретаря Уварова Герасима Васильева, август 1900 г. План усадьбы по ул. Соборной, 4 (ныне Пушкина, 4)⁶

С приближением модерна трехчастная композиция начала элиминироваться, что можно увидеть на примере объекта культурного наследия «Доходный дом Г.В. Уварова». В 1900 г. дворяне братья Вирпши на основании договора с Уваровым обратились в городскую управу с представлением проекта постройки фотографического павильона к югу от основного дома (рис. 8).

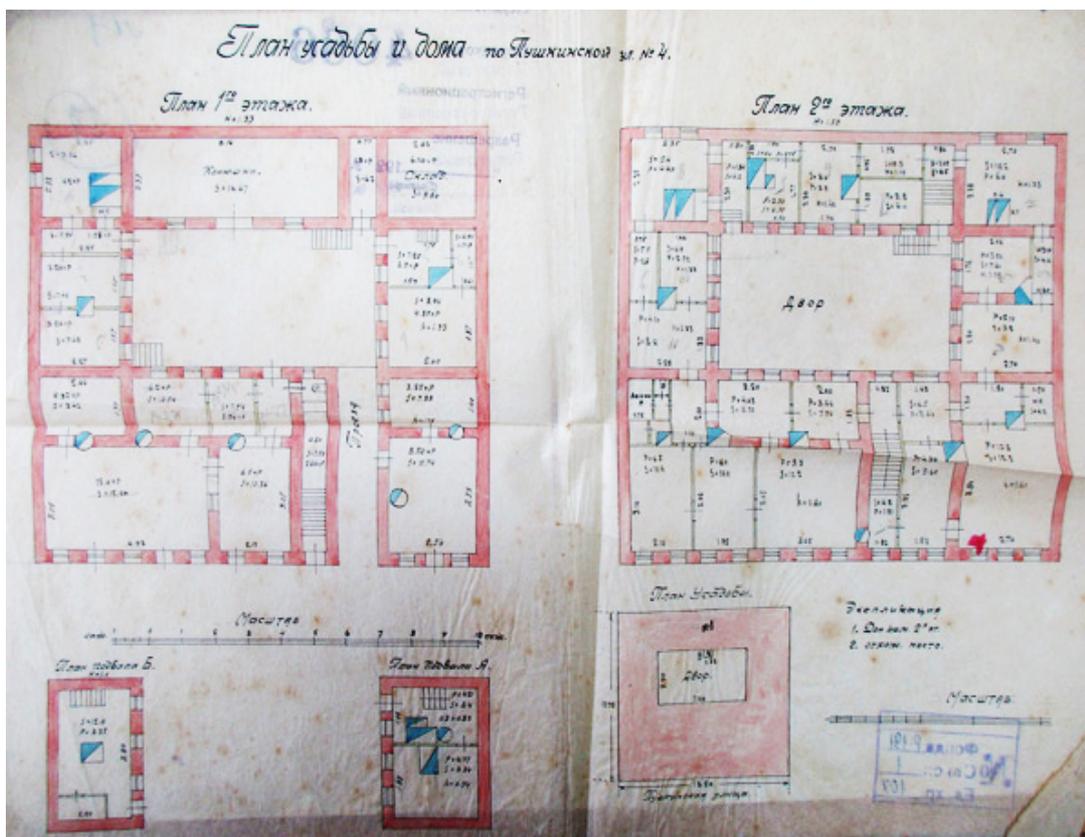
Рис. 9. План усадьбы, поэтажные планы дома в Екатеринбурге по ул. Пушкинской, 4 (ныне – ул. Пушкина, 4)⁷

Фотографический павильон не приводил к полной застройке, она была реализована позднее, о чем свидетельствует план 1920-х гг. (рис. 9).

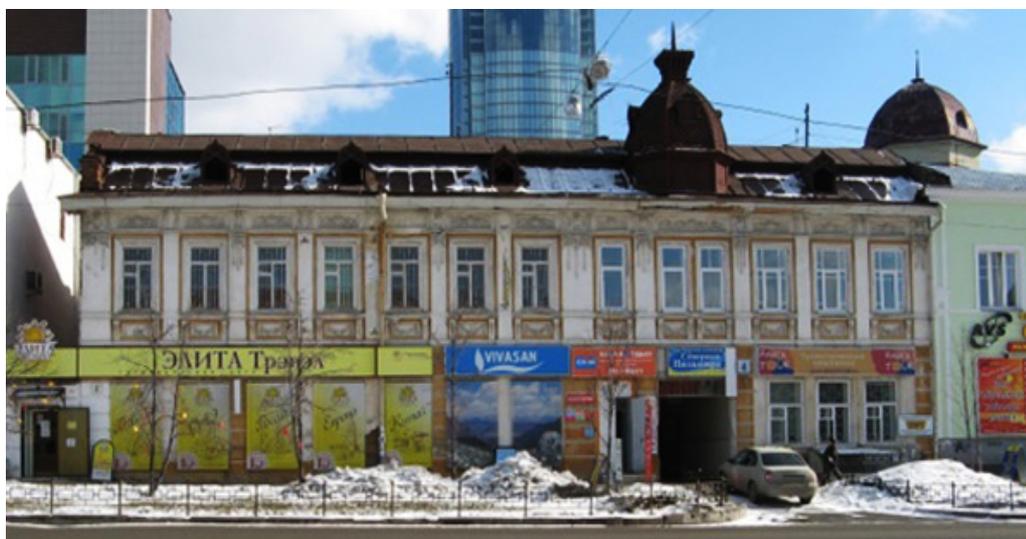
Рис. 10. Объект культурного наследия «Доходный дом Г.В. Уварова». Екатеринбург, ул. Пушкина, 4; март 2009 г.

Композиция главного фасада не трехчастная, не симметричная, так как время реконструкции относится к периоду модерна (рис. 10).

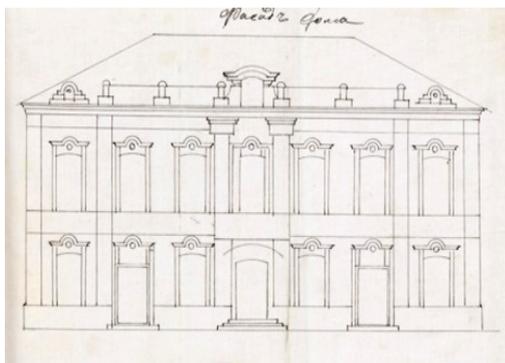
Рис. 11. План фасада проекта дома Денисова. 1900⁸

К таким можно отнести сохранившийся до настоящего времени объект культурного наследия «Доходный дом М.М. Денисова», расположенный по ул. Куйбышева, 45/ул. Вайнера, 72. Дом был построен по прошению и плану от 1900 г. и занимал всю ширину усадьбы на ул. Успенской (рис. 11).

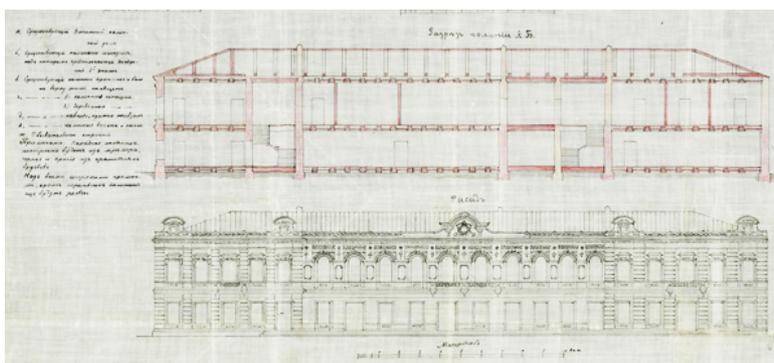
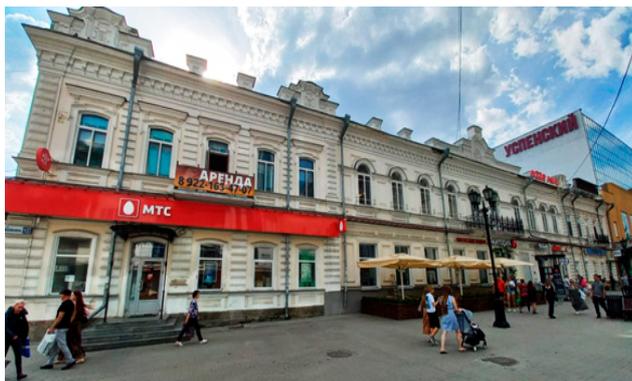
Рис. 12. Проект реконструкции. 1892¹⁰

Рис. 13. Объект культурного наследия «Доходный дом купца Е.Е.Емельянова». Екатеринбург, ул. Вайнера, 10

Другой объект культурного наследия – «Доходный дом купца Е.Е. Емельянова», расположенный по ул. Вайнера, 10, на пересечении с ул. Попова, появился в результате реконструкции существующих четырех объектов, также использовавшихся в доходных целях (рис. 12, 13)⁹.

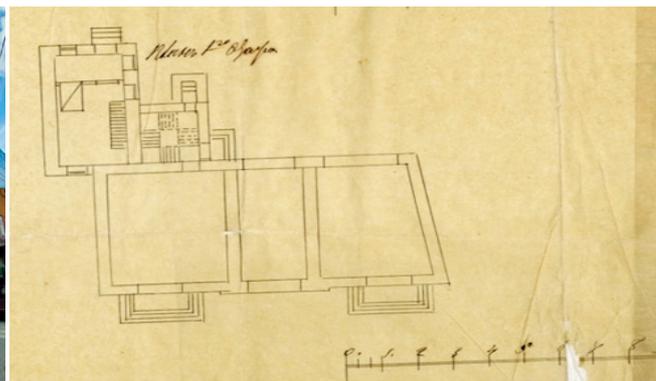
Рис. 14. План первого этажа. 1881¹⁶

Вместе с тем, недалеко от него на ул.8 Марта, 32 расположен объект культурного наследия, также занимающий всю ширину исторической усадьбы. Здание обозначено на плане 1856 г. и, по некоторым данным, его возникновение относится к 1840-м гг.[1, с. 142]. На плане здания 1881 г. (рис. 14) видно, что северный дворовый фасад здания косой, это объясняется тем, что до 1820-х гг., т. е. до претворения в жизнь нового генерального плана, сопровождающегося ликвидацией стихийно образовавшихся «косых» порядков и насаждением регулярной планировки, расположенное на этом месте здание было ориентировано несколько иначе. При строительстве нового здания одна из стен, вероятно была оставлена и приспособлена для нового здания. В данном случае уместно говорить все же не о реконструкции, а о новом строительстве¹⁵.
