СОВРЕМЕННОЕ СОСТОЯНИЕ БУЛЬВАРОВ (на примере Екатеринбурга)

CURRENT CONDITION OF BOULEVARDS ON THE EXAMPLE OF EKATERINBURG

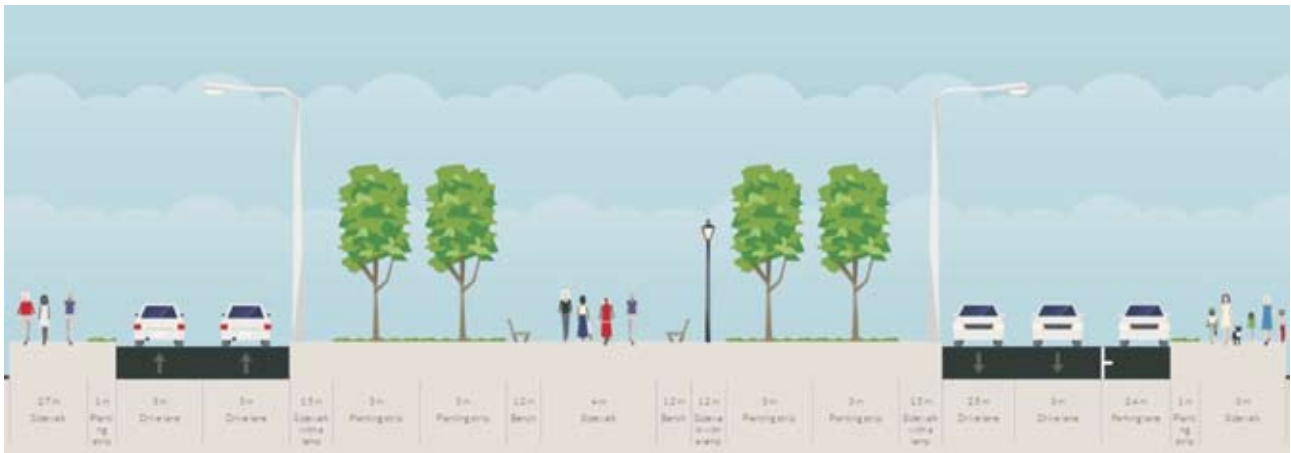
Так выявлены основные характеристики типового бульвара города и построен типовой поперечный профиль (рис. 1). В Екатеринбурге характерно симметричное размещение в структуре магистральных улиц; бульвары прямолинейны и расчленены проезжими частями улиц.

Рис. 1. Типовой поперечный профиль бульваров Екатеринбурга. Автор А.Д. Калистратова [8]

Почти все бульвары Екатеринбург прямолинейны, поскольку город изначально имел гипподамову систему. Большая часть бульваров размещена в структуре магистральных улиц, всего три бульвара, находясь в жилой застройке, представляют собой пешеходные улицы без проезжих частей.

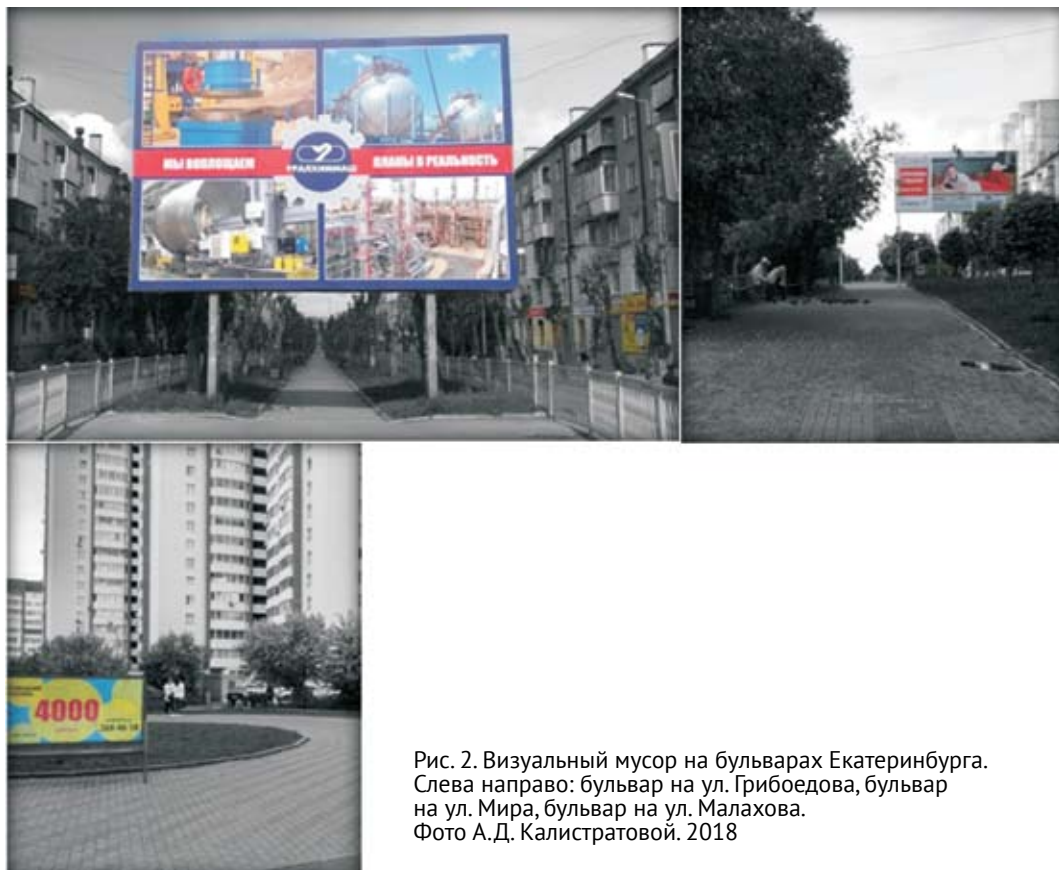
1. Обилие визуального мусора. Данная проблема встречается на большей части бульваров. Разномастные яркие вывески на фасадах, формирующих фронт бульваров, рекламные щиты, арки и перетяжки, реклама на скамьях (рис. 2).

Рис. 2. Визуальный мусор на бульварах Екатеринбурга. Слева направо: бульвар на ул. Грибоедова, бульвар на ул. Мира, бульвар на ул. Малахова. Фото А.Д. Калистратовой. 2018

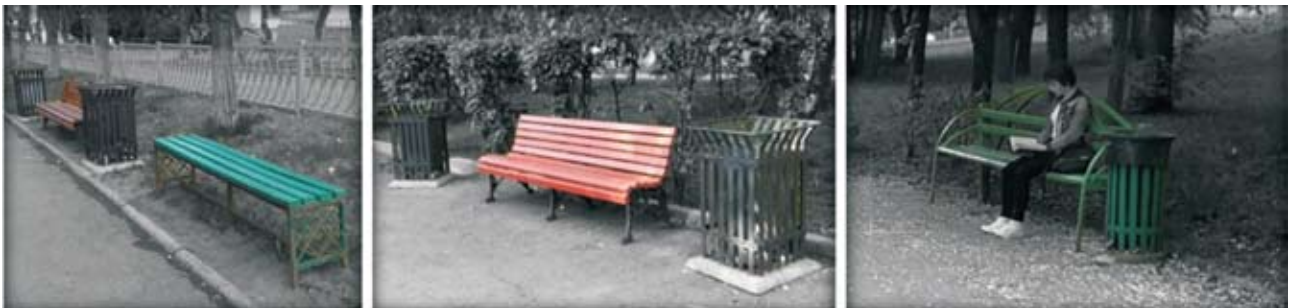
5. Отсутствие уличной мебели и МАФ. На четырех бульварах выявлен дефицит уличной мебели: скамей крайне мало, иногда в наличии только урны. Помимо этого, скамьи представлены на всех 16 бульварах в основном трех типов (кроме бульвара на пр. Ленина, где в 2017 г. проводилась реконструкция [10] и были поставлены дизайнерские скамьи), взаиморазмещение урн и скамей вызывает дискомфорт у посетителей (рис. 3).

Рис. 3. Уличная мебель на бульварах Екатеринбурга. Слева направо: бульвар на ул. Грибоедова, Тбилисский бульвар, бульвар на ул. Инженерной. Фото А.Д. Калистратовой. 2018
